## **Versant sud du Massif Chenaillet – Charvia**

**Du lac de Sagne Enfonza au col Bousson**

### **Constat des dégradations sur les sentiers**

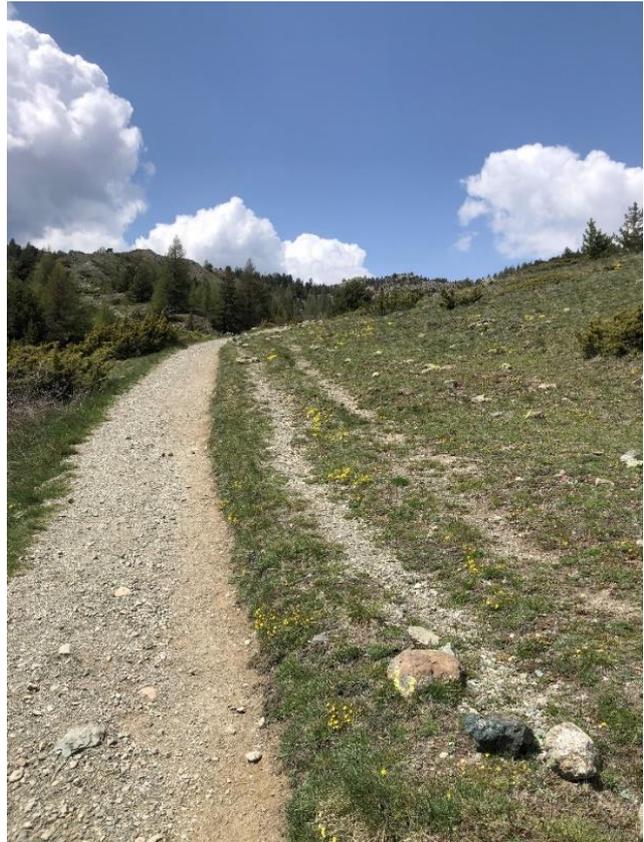
- **Zone numéro 1 :**

Deux petits chemins se forment à côté du sentier principal.

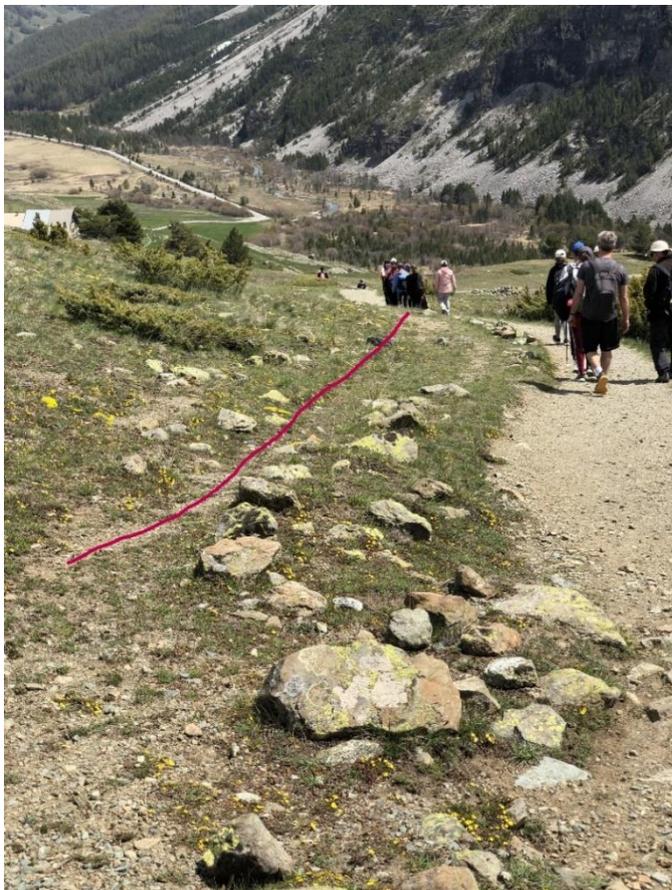
- **Zone numéro 2 :**

La ligne rouge représente les traces que laissent les VTTs lors de leurs passages fréquents.

Nous remarquons que ces passages bordent souvent le sentier, sans pour autant l'emprunter.

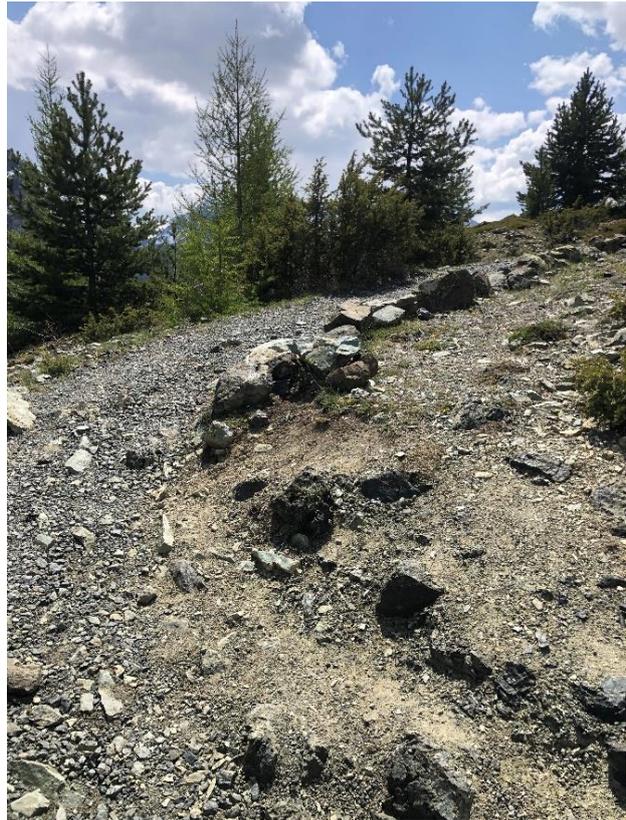
Coordonnées GPS : 44.8816358,6.7428414

Malgré le muret en pierre le long du sentier, nous avons observé à cet endroit des traces de VTT de l'autre côté des pierres. Lors de la descente, cette pente-ci est plus raide et moins caillouteuse.

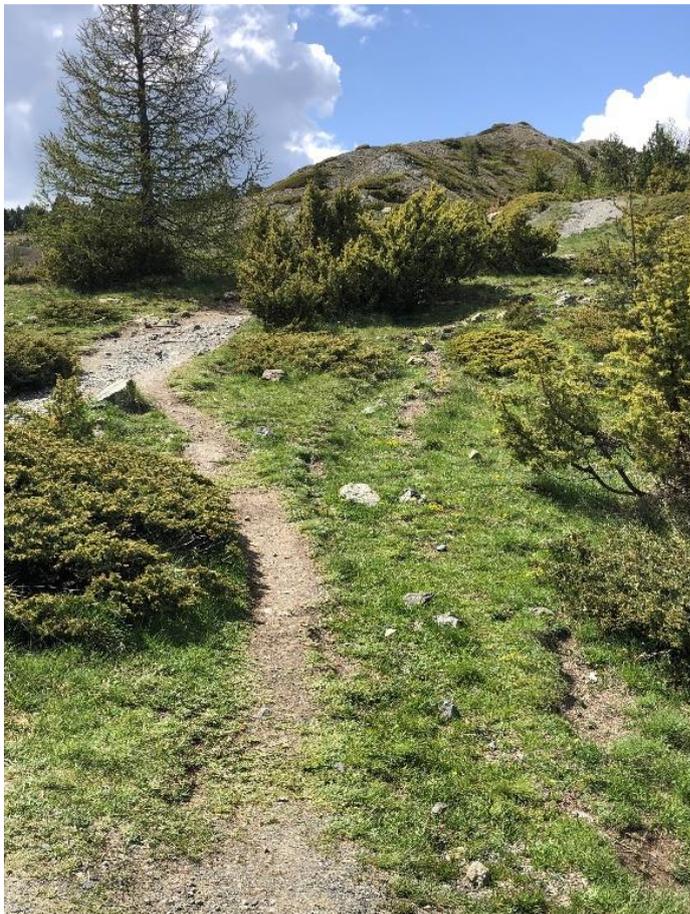
- **Zone numéro 4 :**

Sur la photo ci-contre, nous observons un chemin sauvage, à côté du sentier principal (qui se situe à gauche).

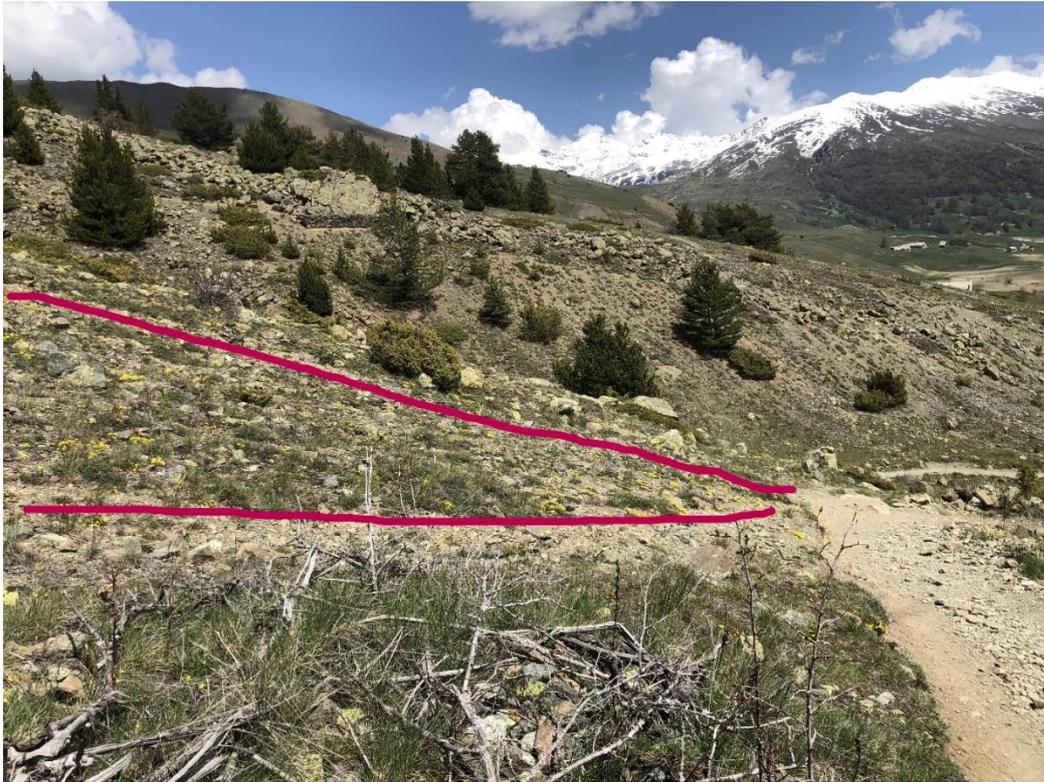
Cette fois-ci, ce n'est pas le long du sentier que nous avons remarqué des traces de passage de VTT, mais en perpendiculaire de celui-ci, la descente étant plus pentue de ce côté-là.

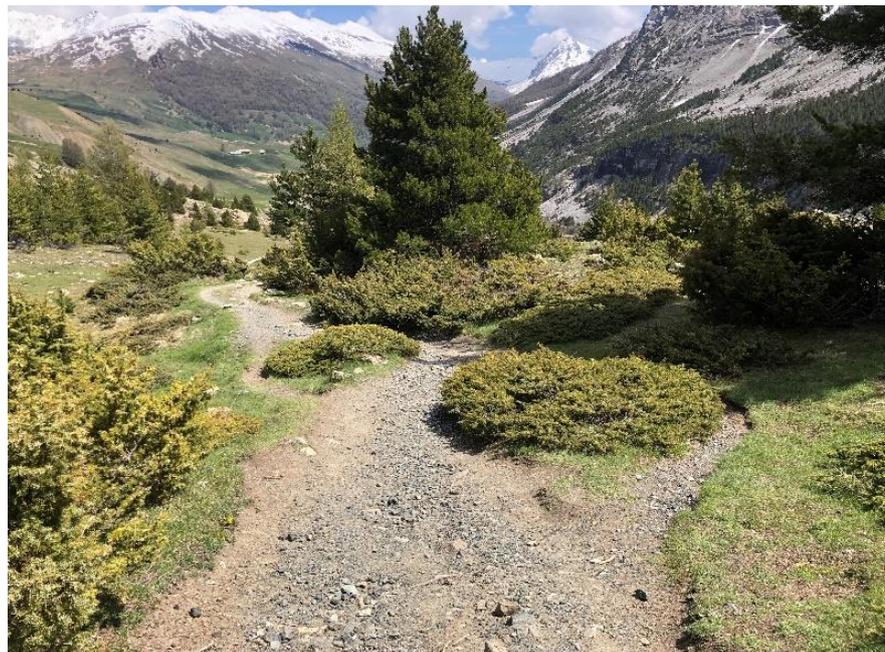
- **Zone numéro 5 :**

En continuant l'ascension vers le lac des Sarailles, nous observons une zone assez abimée également, parsemée de petits chemins.

Sur la photo ci-dessous, nous observons que des petits chemins se sont créés en contournant les buissons de genévrier.

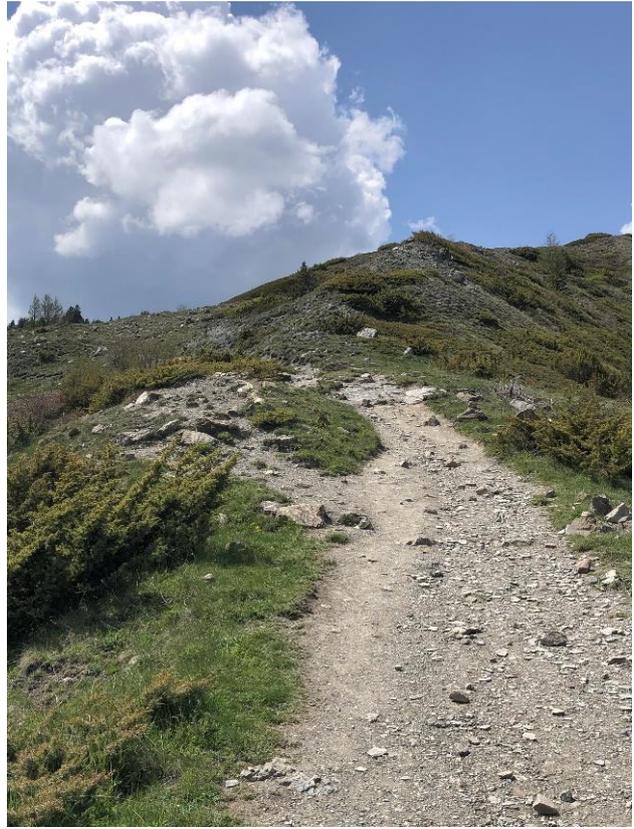
Coordonnées GPS : 44.8819350,6.7419196

Sur cette 7<sup>ème</sup> zone, des sentiers sont créés sur les bordures du chemin principal. Au bout d'un certain temps, cela formera un sentier très large, et ne laissera plus la chance au sol de se reformer.

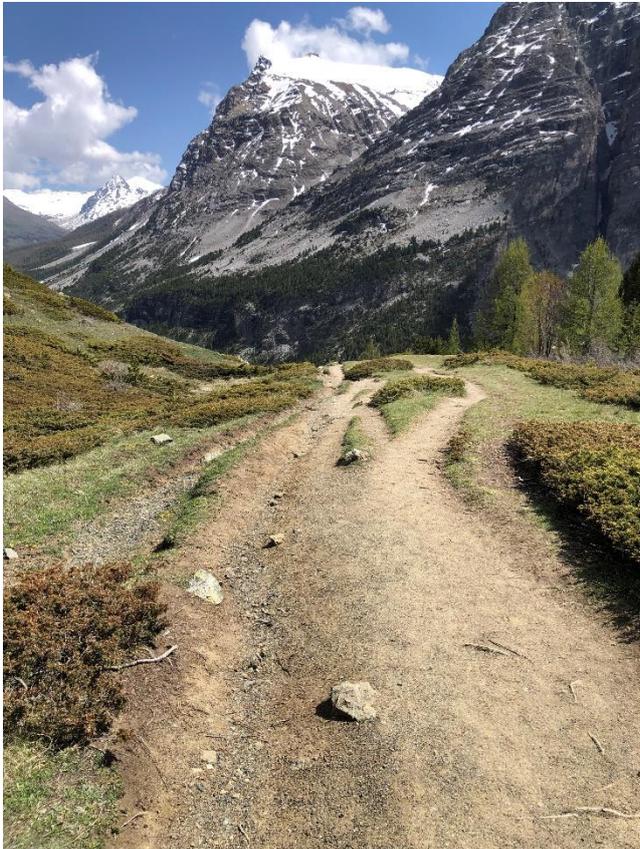
- **Zone numéro 7 :**

Sur la gauche, nous apercevons un sentier à peine plus large qu'une roue de VTT.

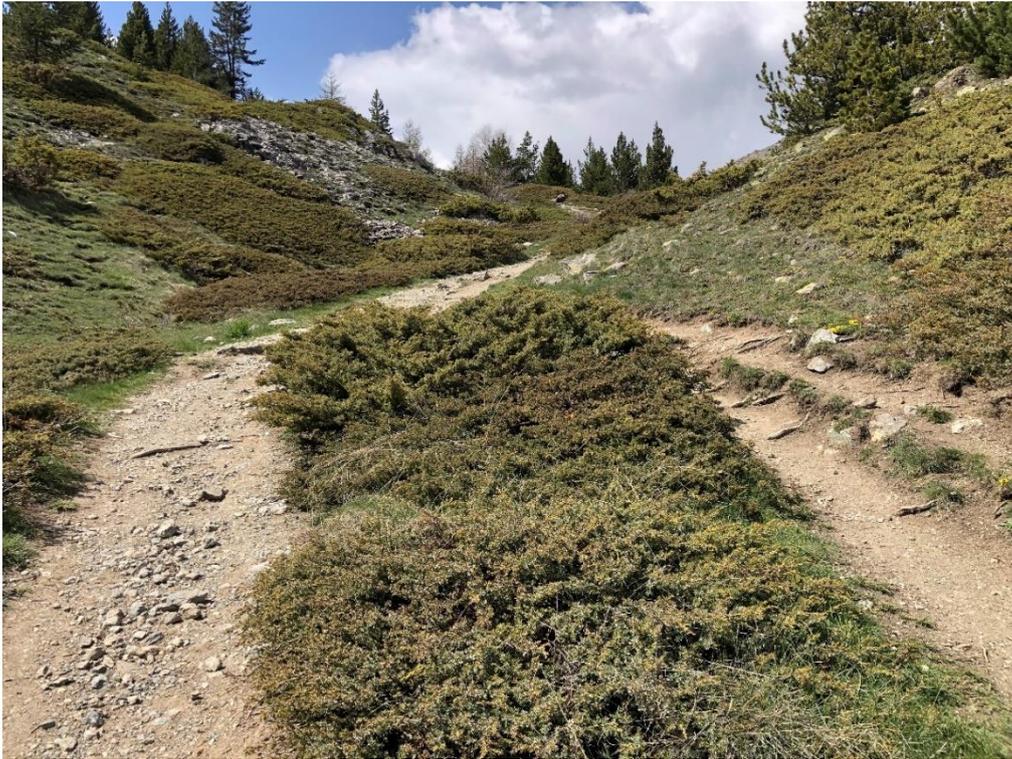
- **Zone numéro 8 :**

La formation d'un sentier à, une fois de plus, lieu sur la droite du sentier. Nous pouvons observer deux traces distinctes, à peine plus large qu'une roue de VTT également.

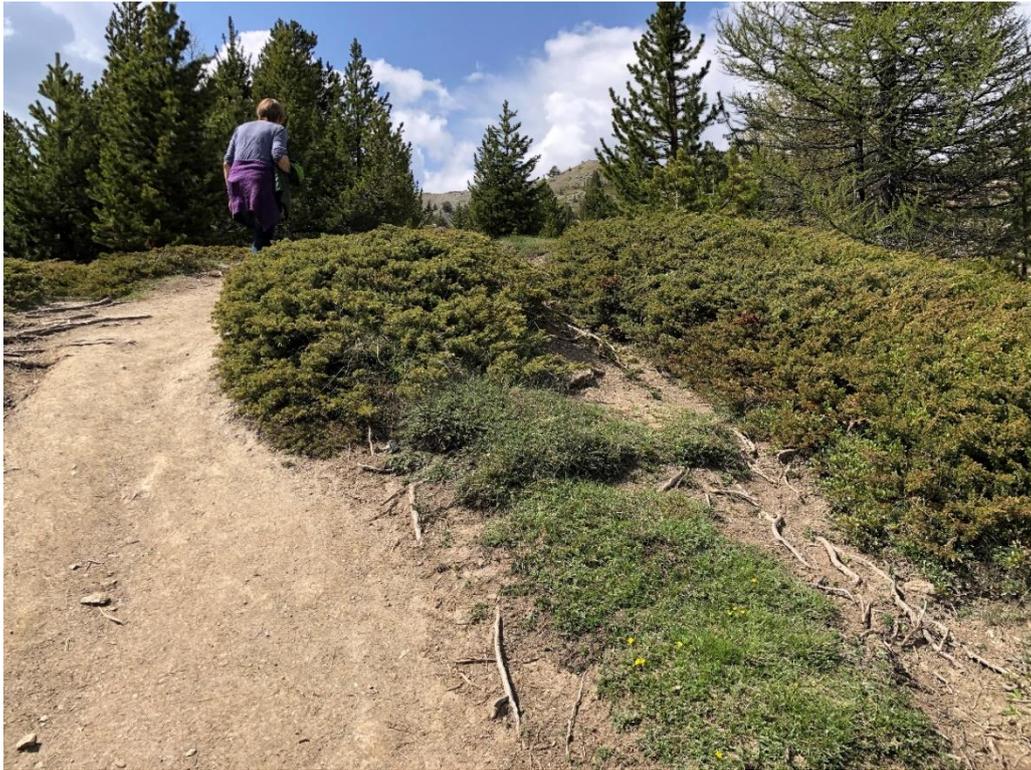
- **Zone numéro 9 :**

Sur cette dernière zone, nous observons des traces de passage qui coupent le sentier dans les buissons (photo ci-dessus) et des traces le long du sentier, dans les buissons également.

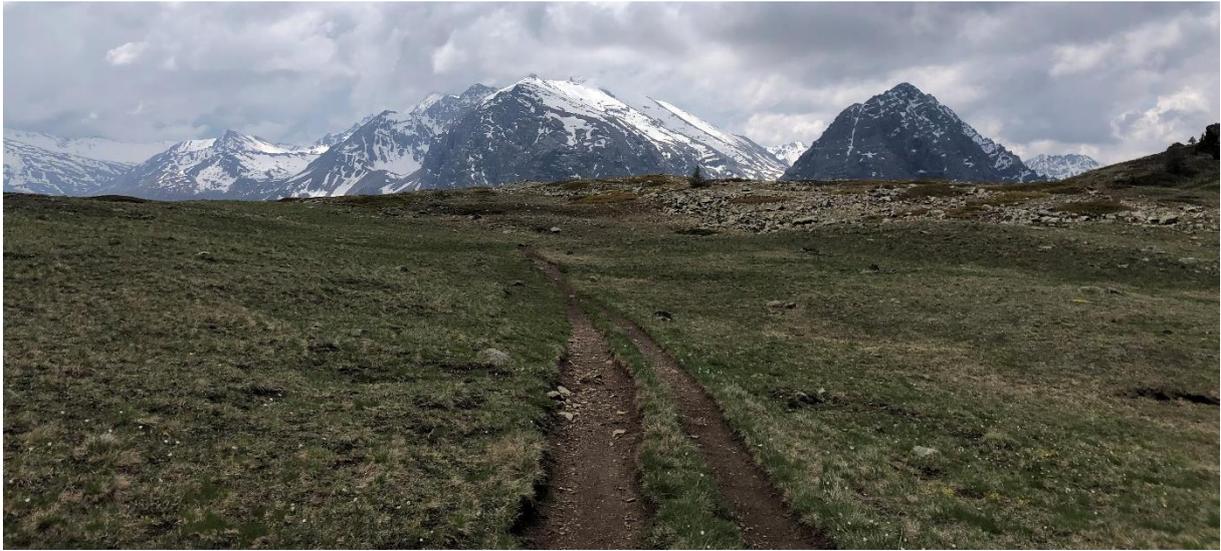
- **Zone numéro 1** : après le virage au niveau du lac du Rouséou

Le sentier est bordé d'un autre chemin, qui est, celui-ci, sauvage. Il a été créé suite au piétinement répétitif à cet endroit.

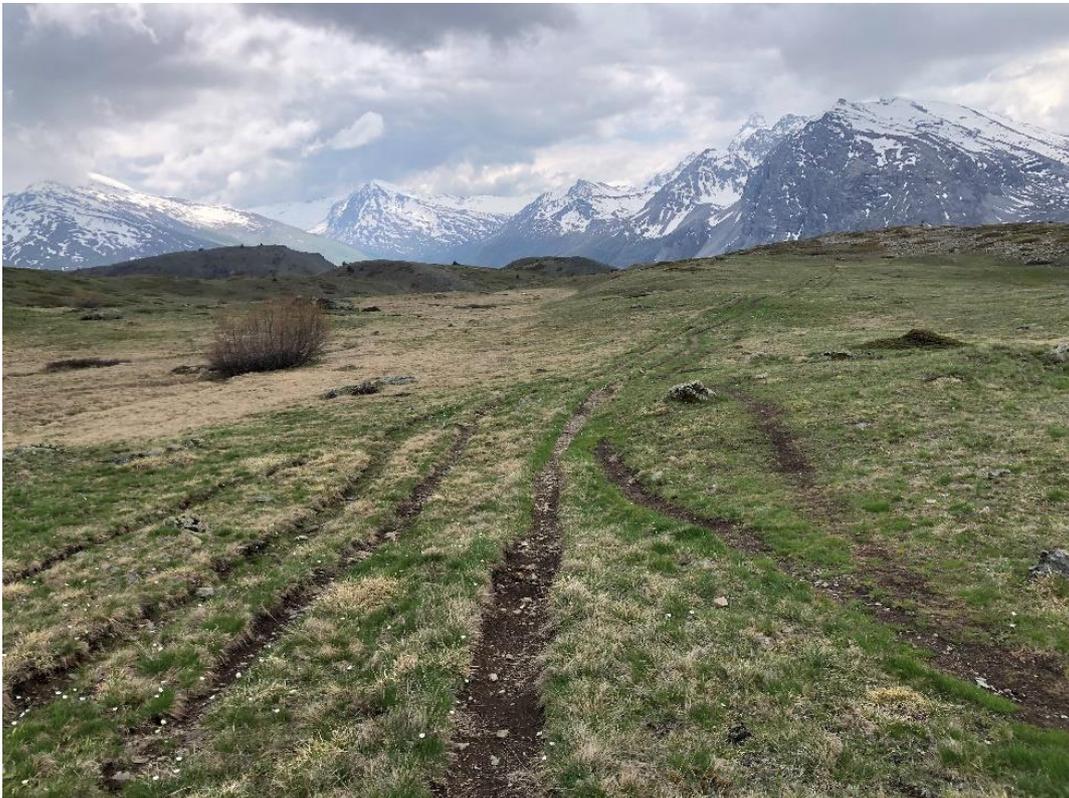
- **Zone numéro 2** :

Sur cette photo, nous voyons que le sentier est très dégradé. En effet, nous pouvons compter 6 sentiers.

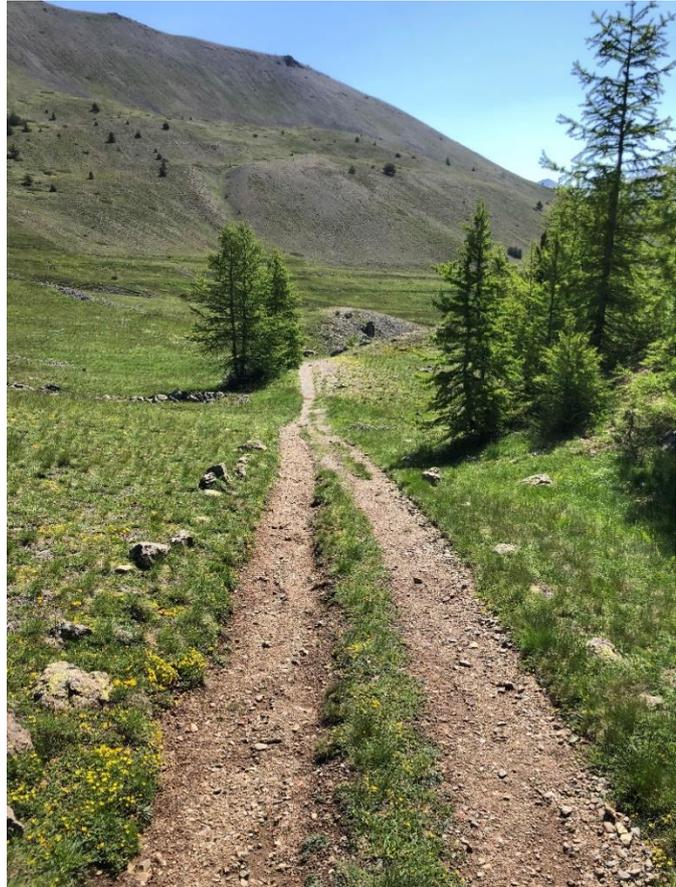
- **Zone numéro 2 :**

Nous pouvons constater sur cette photographie que le sentier se divise en deux plus bas et qu'il se transforme en deux chemins côtes à côtes.

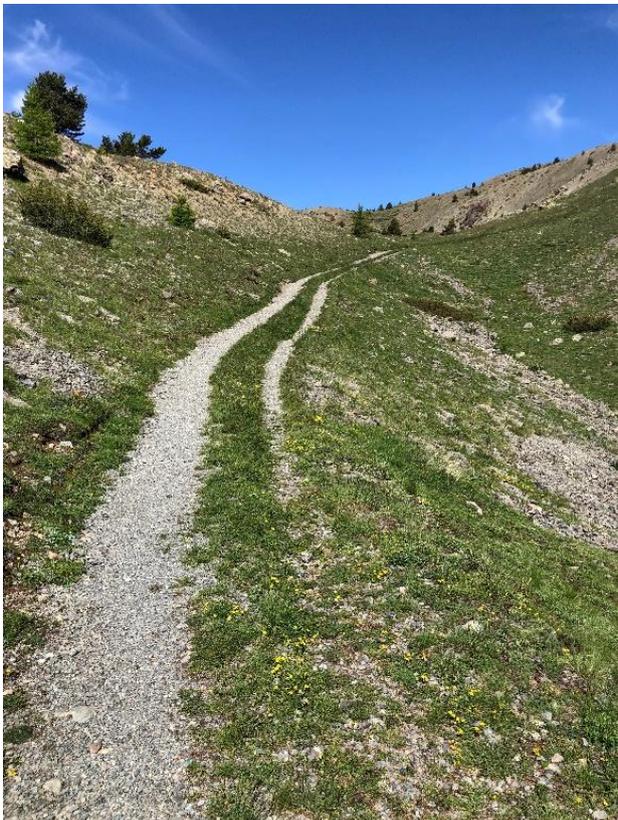
Coordonnées GPS : 44.8879060,6.7547428

Ici, nous constatons un sentier sauvage venant se coller sur la droite du sentier principal, sûrement car celui-ci est trop caillouteux.

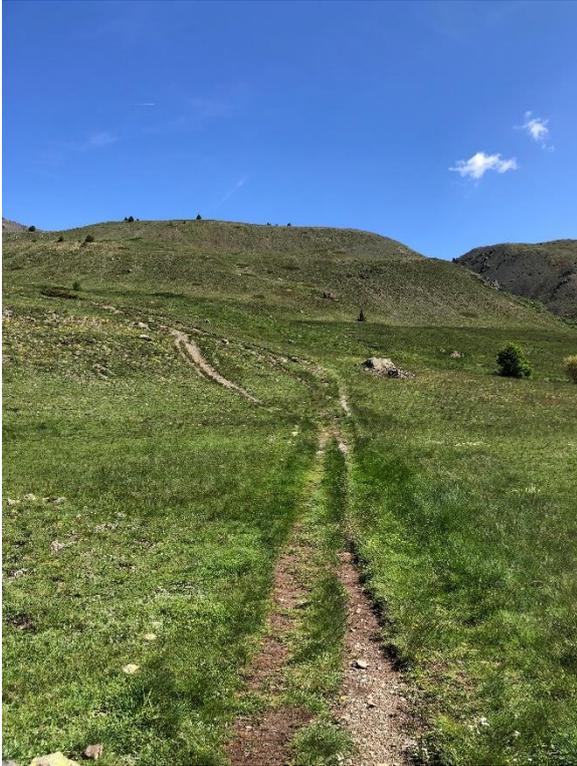
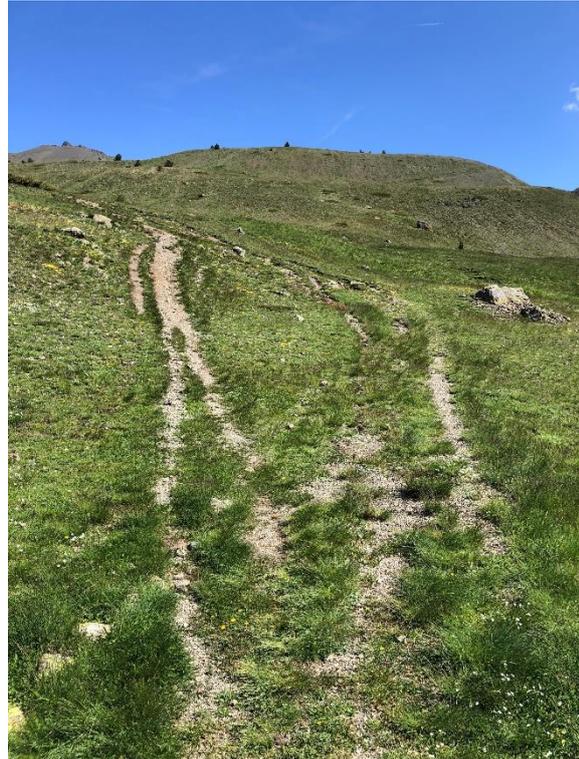
Coordonnées GPS : 44.8887425,6.754801

Sur cette zone-ci, nous voyons que le sentier est très abimé. Sur la photo de droite, plusieurs chemins s'entrecroisent. Celle-ci a été prise juste après la première photo, en continuant sur le sentier. Nous pouvons compter 4 traces de passage sur celle de gauche. La photo de droite est un virage, les traces de passage sont créées afin de couper celui-ci.

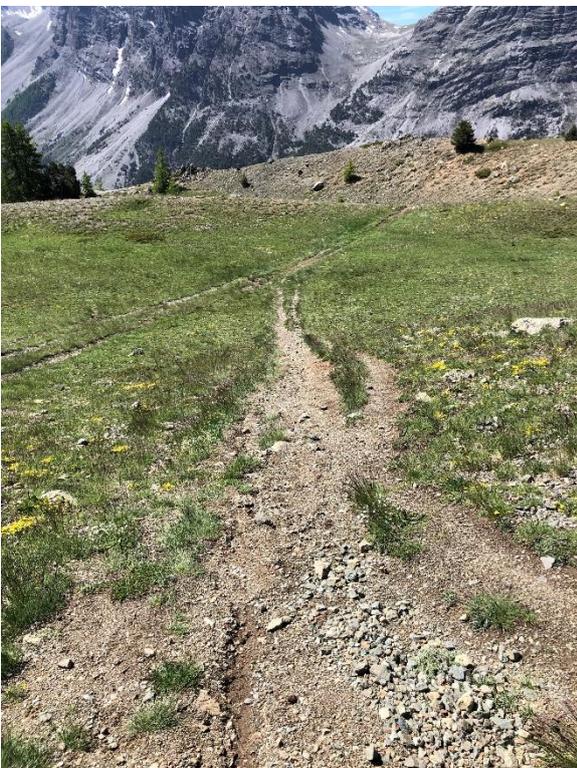
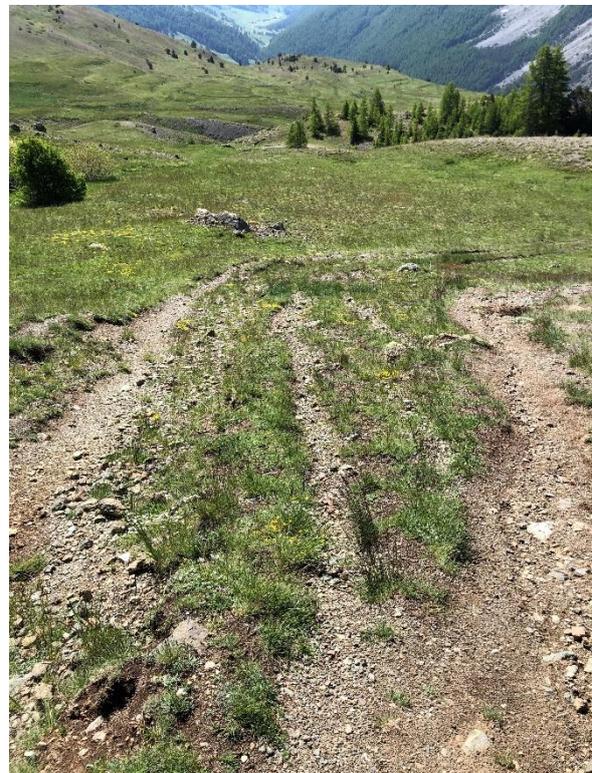
Les deux photos ci-dessus ont été prises d'en haut. Le couvert végétal est détruit et le sol est à nu sur une grande surface.

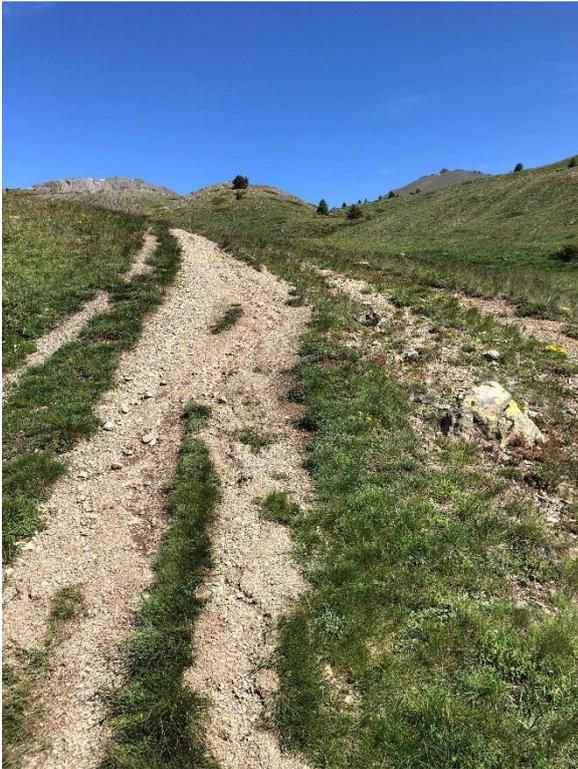
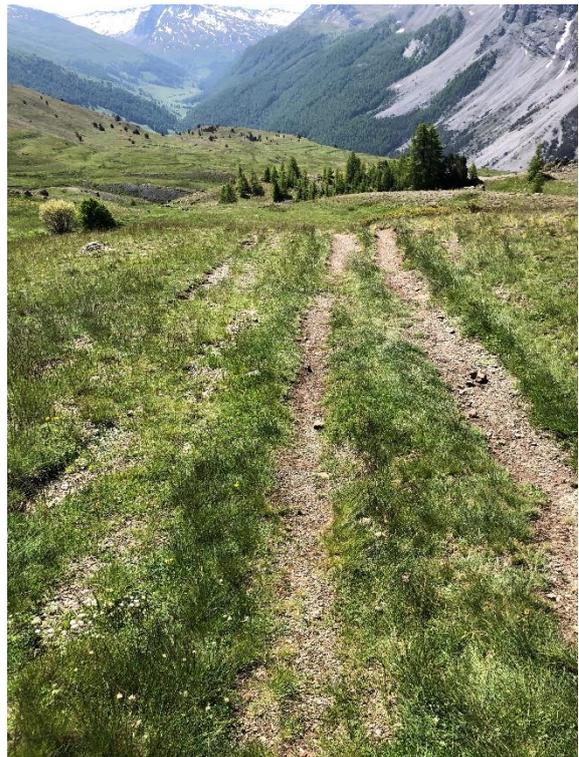
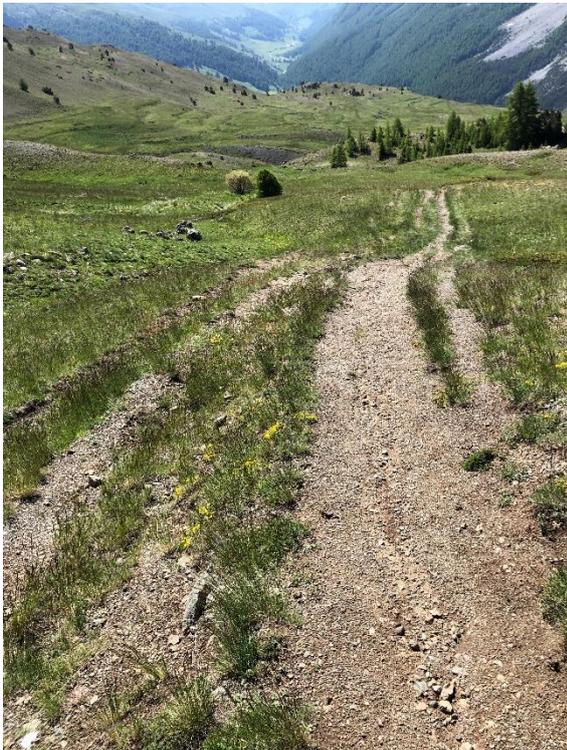
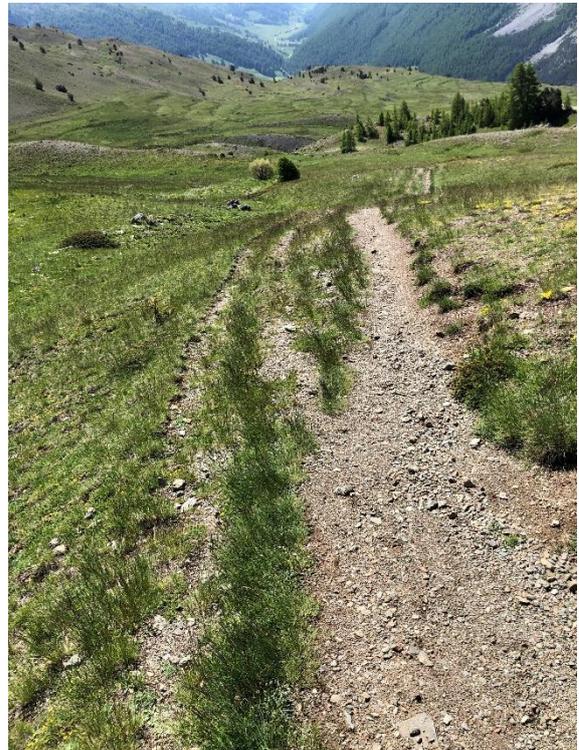
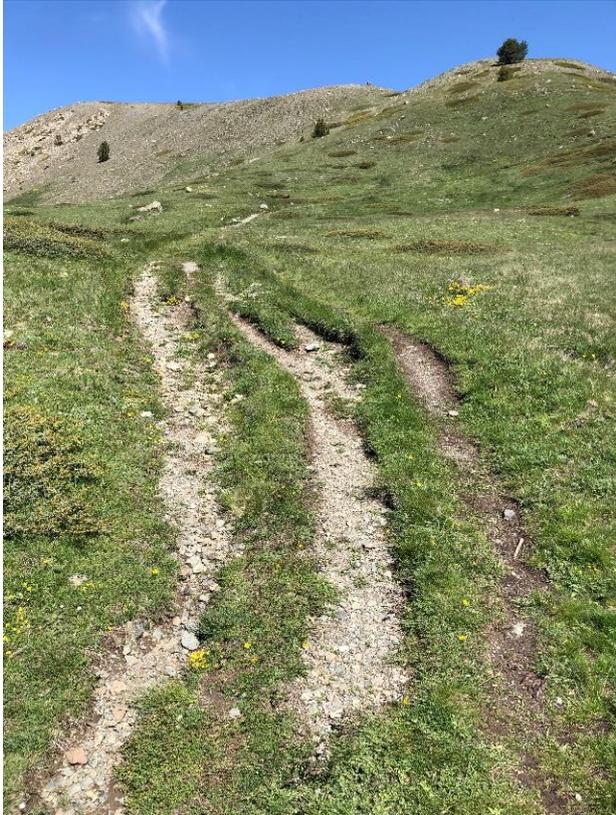
- **Zone numéro 5 :**

En continuant l'ascension vers le lac Noir, le sentier est toujours très abimé, comptant jusqu'à 5 traces de passage, qui détruisent le couvert végétal. Les photos ci-dessous ont été prises de plus haut pour constater les dégradations sous un autre point de vue.

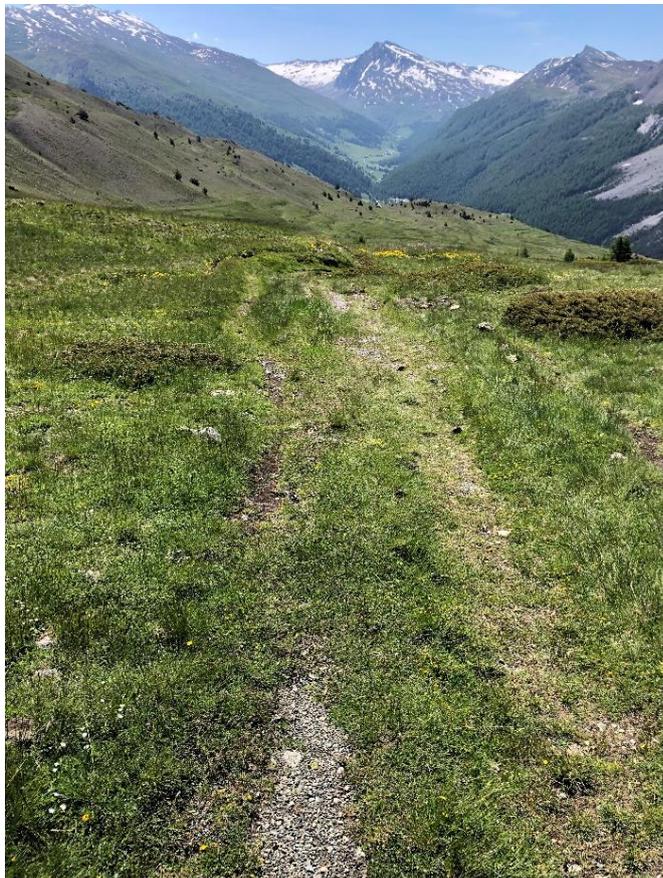
- **Zone numéro 7 :**

Sur cette zone, encore une fois, nous pouvons observer des traces de sentier sauvage.

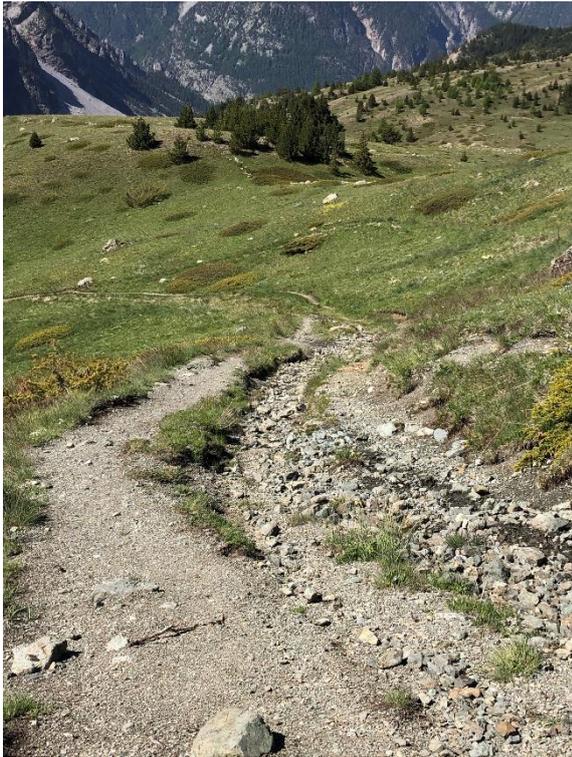
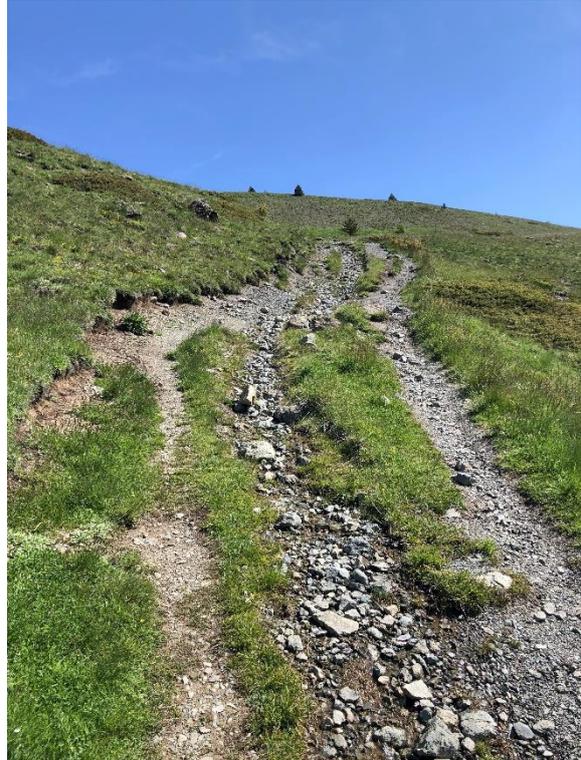
Coordonnées GPS : 44.8903858,6.7533527

Sur ces deux photographies, nous constatons que plusieurs sentiers sauvages ont été créés de part et d'autre du chemin principal, sûrement car celui était trop caillouteux.

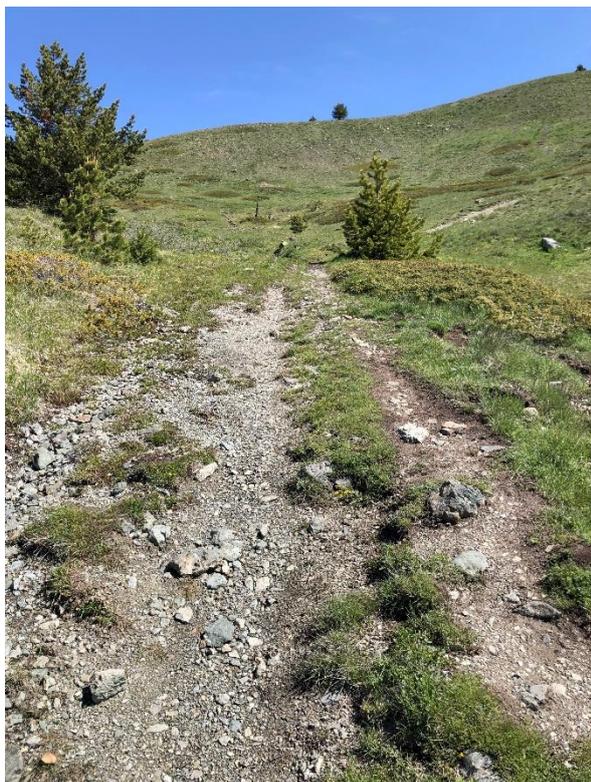
- **Zone numéro 9 :**

Un peu plus loin, le chemin est toujours dans le même état. Nous voyons ici que le sentier est très abimé à cause des chemins qui se sont créés sur les deux côtés.

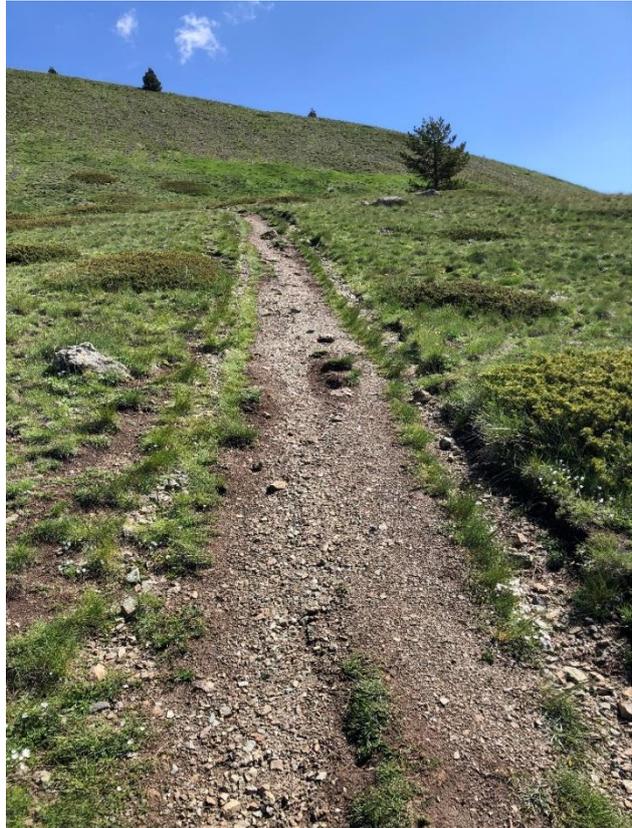
Coordonnées GPS : 44.8912110,6.7539397

Nous distinguons bien sur cette zone la délimitation entre le chemin principal et les sentiers sauvages des deux côtés.

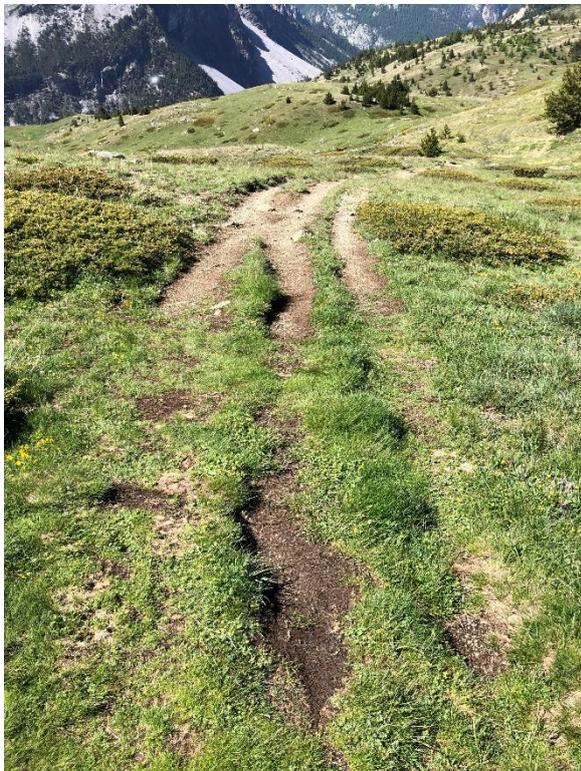
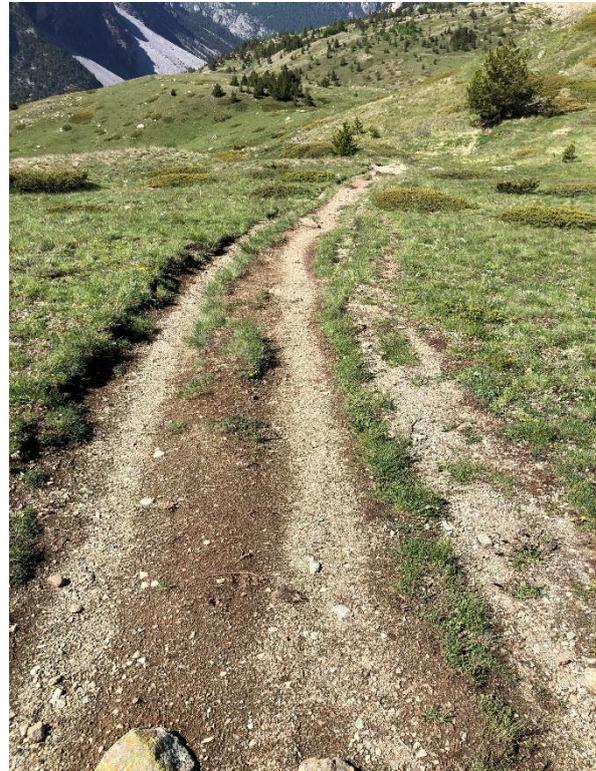
Coordonnées GPS : 44.8914208,6.7542488

Ici, le sentier est une fois de plus une succession de petits chemins, parallèles les uns aux autres. Sur la photo de droite, nous voyons que ce phénomène entraîne l'élargissement des sentiers.

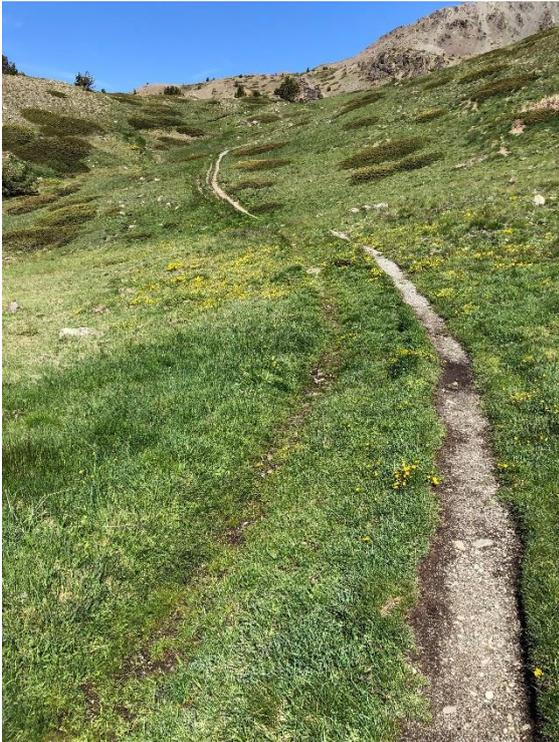
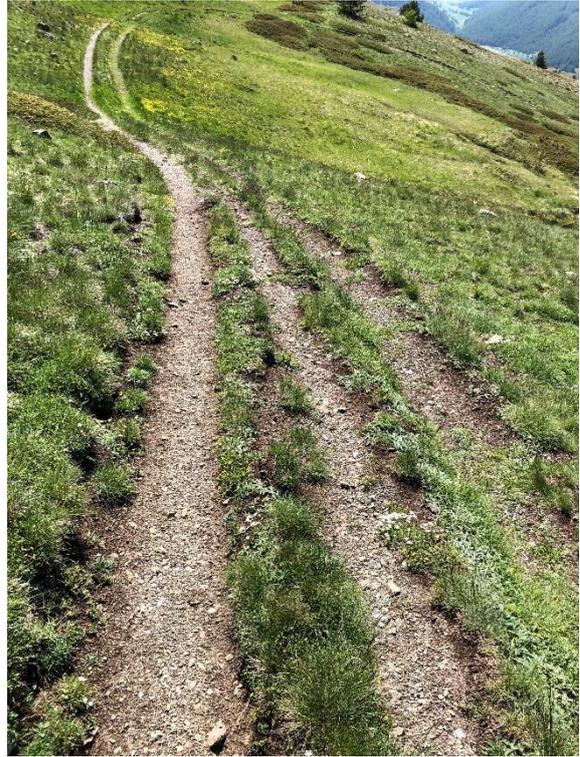
Coordonnées GPS : 44.8917087,6.7536854

La photo ci-dessus se situe un peu plus loin sur le sentier

En continuant de marcher, nous arrivons sur cette zone (photos ci-dessus) où nous pouvons voir quel est le sentier principal, mais celui-ci étant sûrement trop étroit et trop creux, des sentiers ont été créés sur les côtés. Nous pouvons également constater sur la photo de gauche que les sentiers sauvages bordent le chemin sur une longue distance.

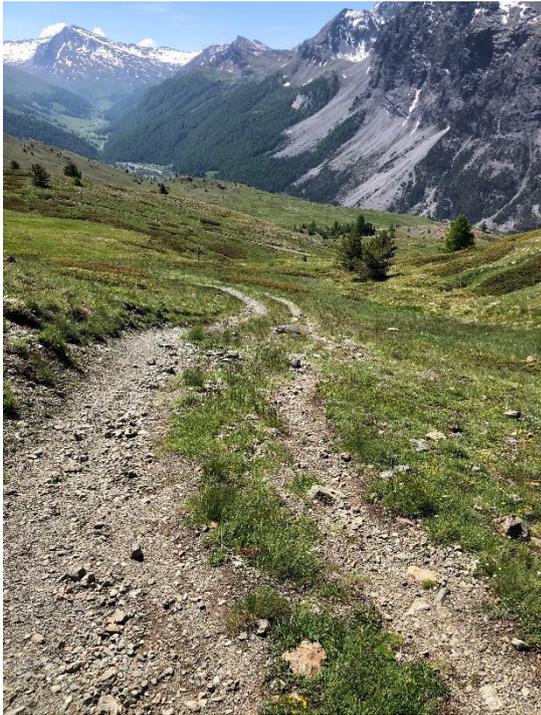
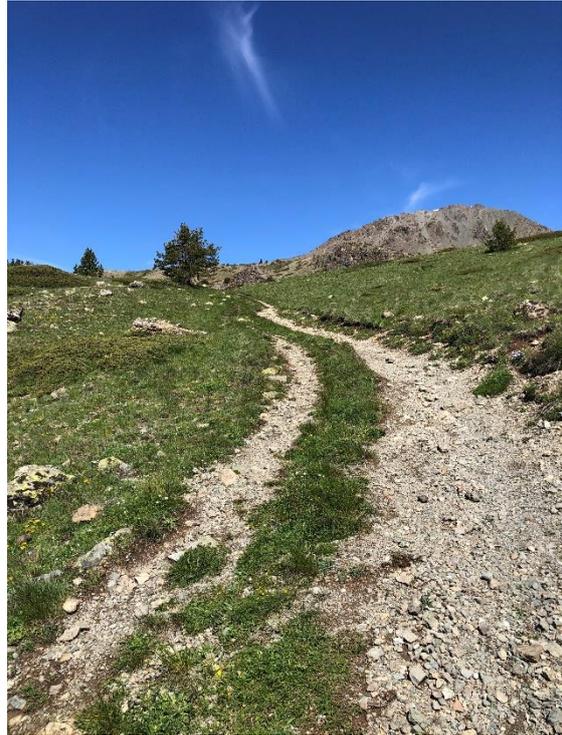
Coordonnées GPS : 44.8920307,6.7531411

Ici, le chemin est longé par une trace de sentier sauvage.

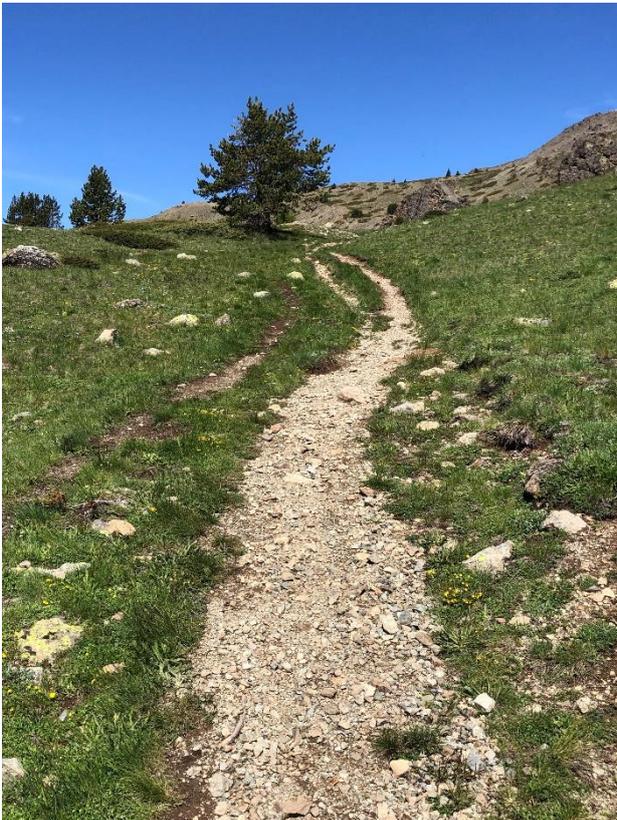
Coordonnées GPS : 44.89178404,6.75335912

Sur cette zone, le chemin principal se divise en deux autour d'une parcelle enherbée. De plus, il est bordé par un sentier sauvage de chaque côté

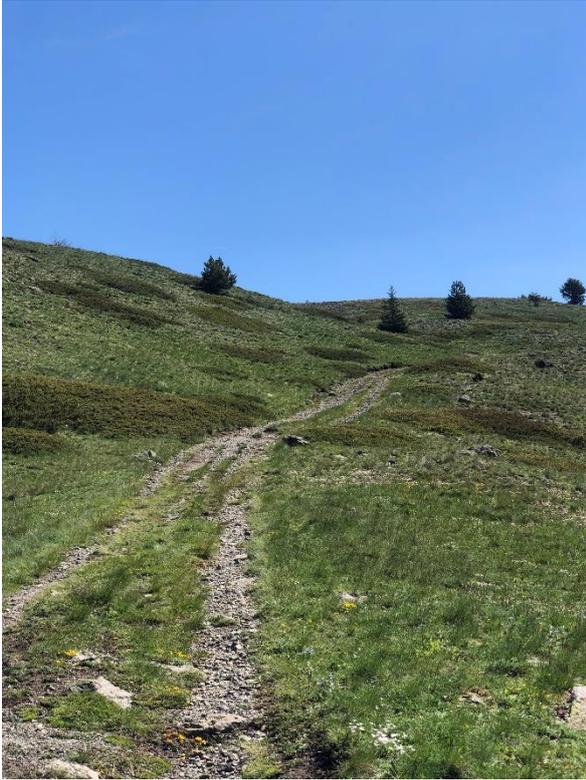
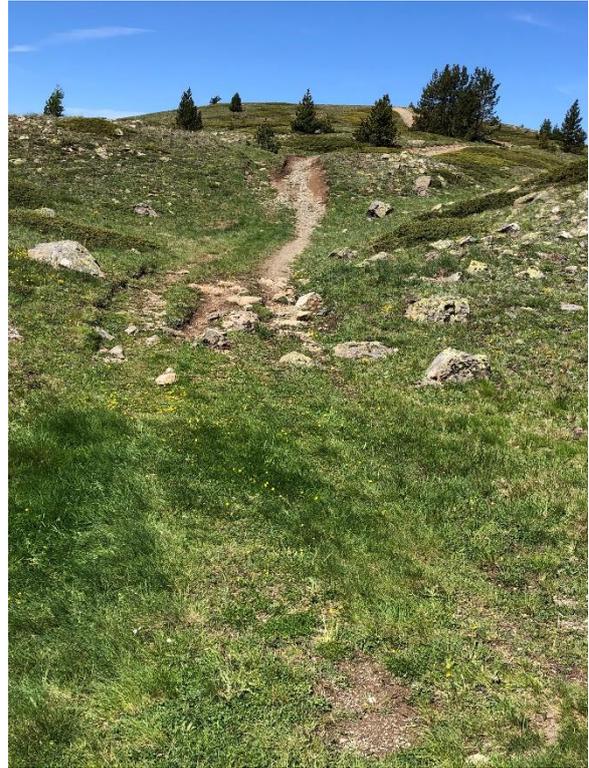
Coordonnées GPS : 44.89223829,6.75253864

Nous voyons sur ces deux photos que le sentier est divisé en plusieurs petits chemins.

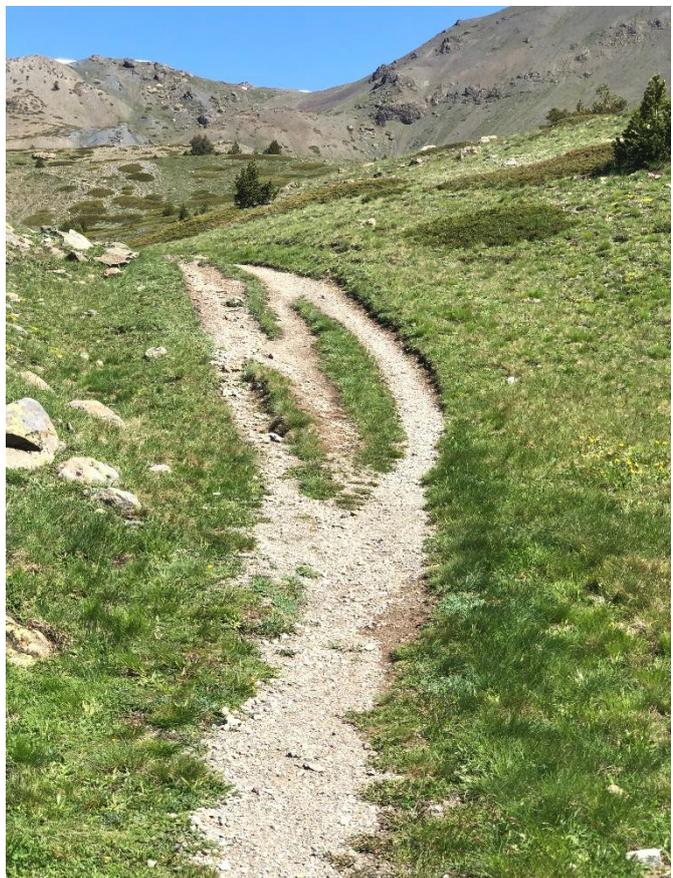
- **Zone numéro 17 :**

En arrivant au lac Noir, nous voyons que le sentier est plutôt abîmé, car il se divise en plusieurs petits chemins.

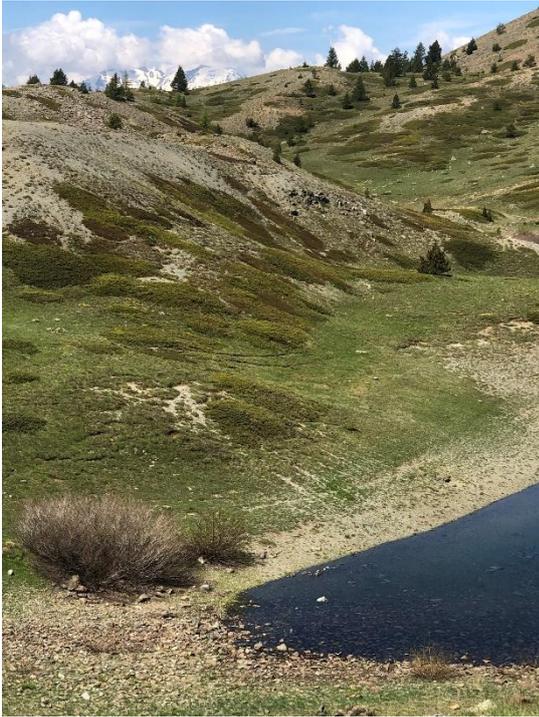
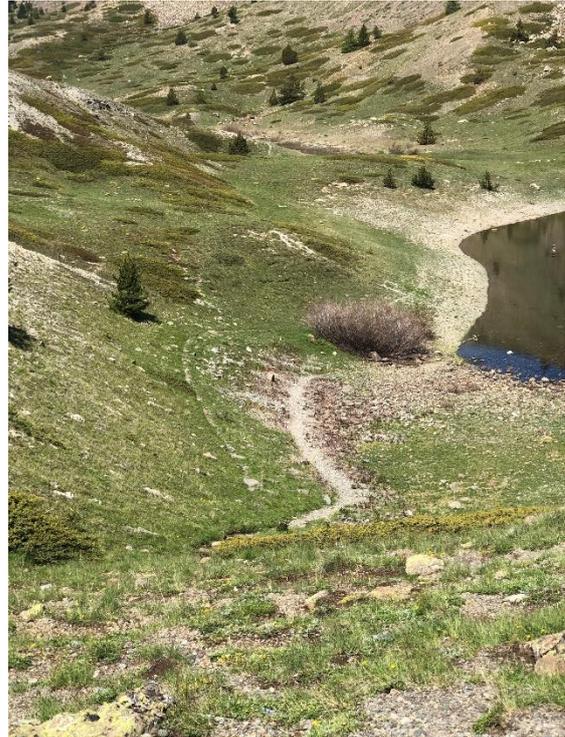
- **Zone numéro 18 :**

Le lac Noir est assez dégradé. En effet, de nombreux sentiers sauvages se sont créés tout autour de celui-ci.

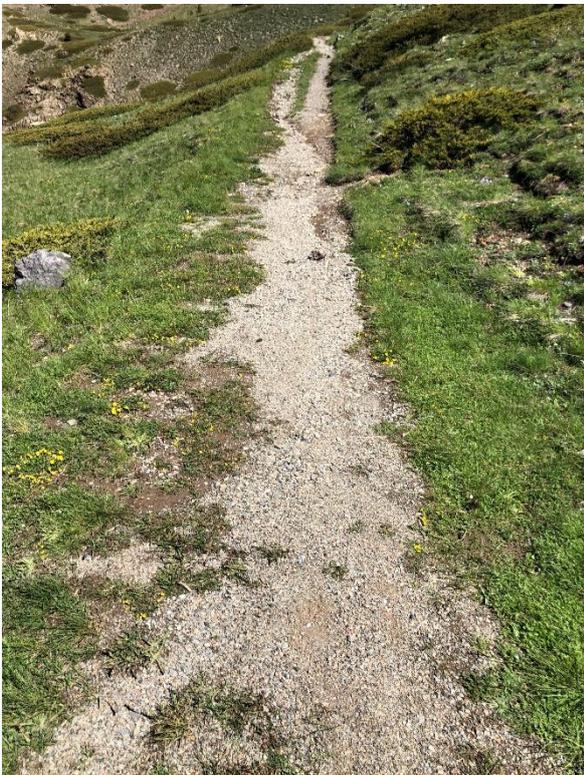
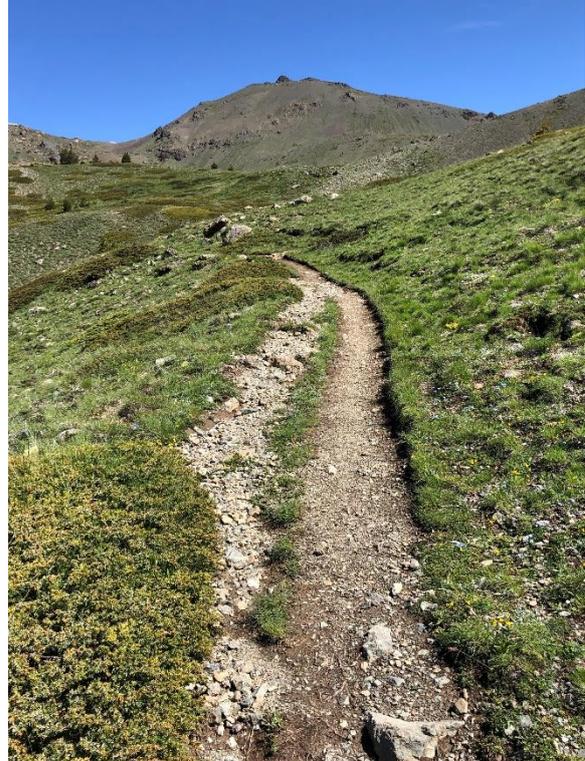
- **Zone numéro 19 :**

Ici, nous constatons que le chemin n'est pas très structuré (photo de gauche). Des piétinements ont sûrement lieu au bord du sentier. Sur la photo de droite, le sentier est divisé en deux.
