## **Versant sud du Massif Chenaillet – Charvia**

**Du lac de Sagne Enfonza au col Bousson**

### **Constat des dégradations sur les sentiers**

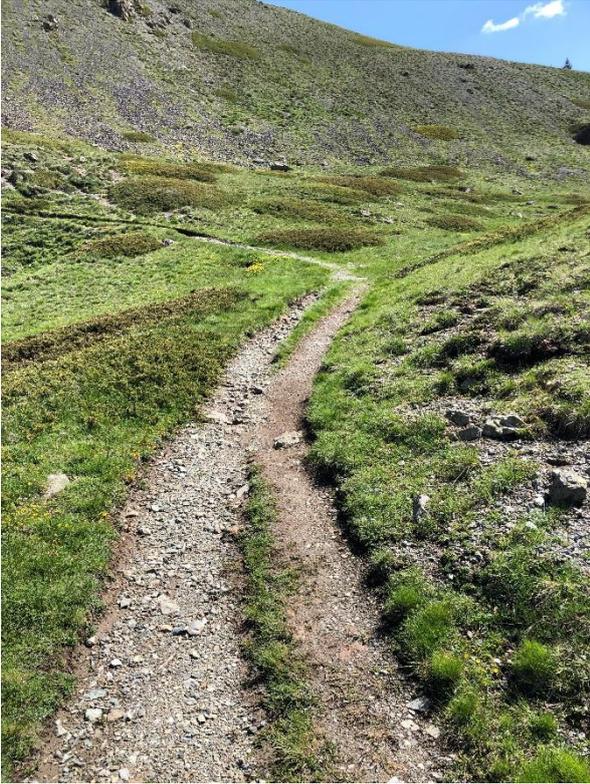
Coordonnées GPS : 44.8937409,6.7517475

En longeant le lac Noir, le chemin principal commence à se confondre avec le sentier qui avait été créé à côté de celui-ci. En effet, sur le long terme, la création de sentiers sauvages qui bordent les chemins principaux deviennent un unique passage très large.

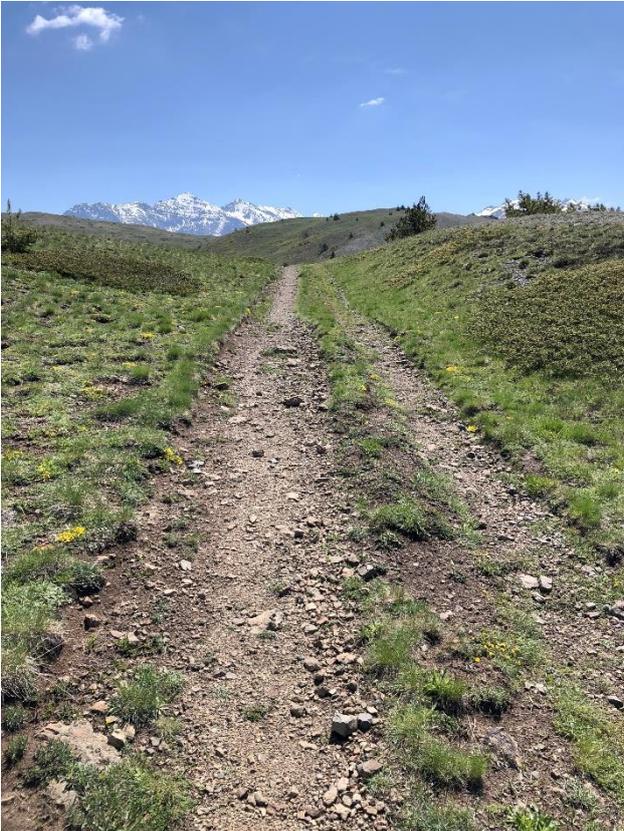
Coordonnées GPS : 44.8928302,6.7544804

En reprenant le sentier en direction du lac Gignoux, nous faisons face au même phénomène que celui évoqué juste au-dessus.

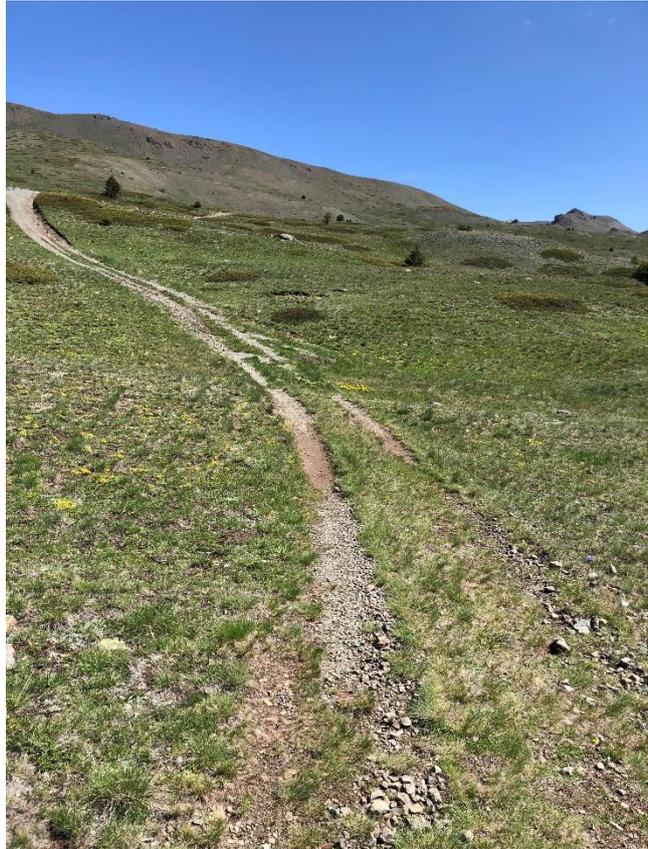
- **Zone numéro 22 :**

Sur cette zone, le sentier se divise encore en plusieurs chemins, avec un endroit très abimé.

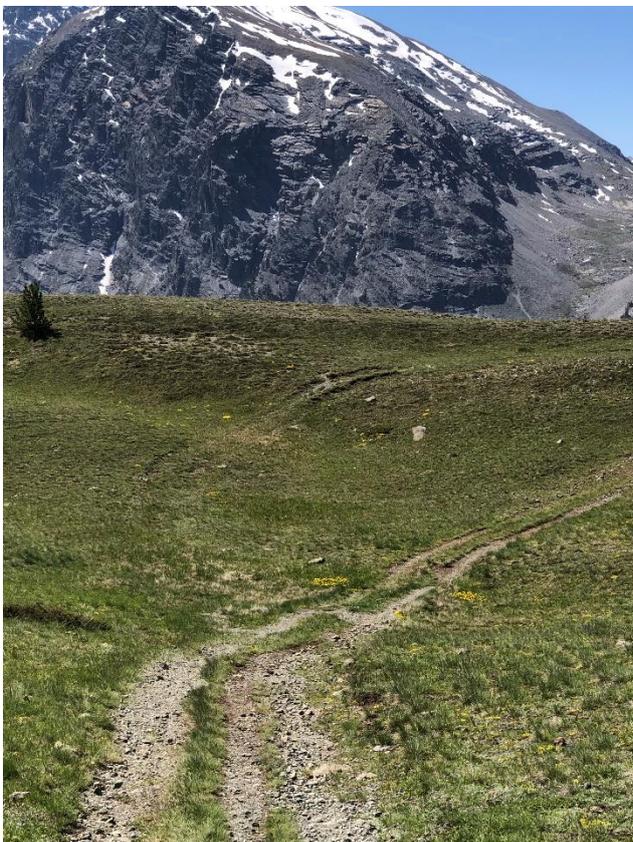
- **Zone numéro 23 :**

Ici, nous constatons un chemin divisé en 3 au départ, puis en deux.

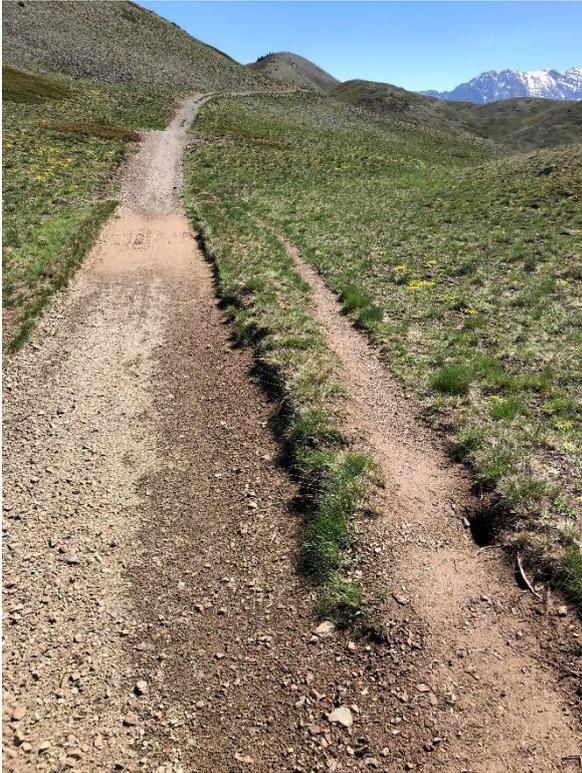
**Zone numéro 24 :**

Nous observons sur cette photographie que le chemin est bordé d'un trace de passage. Plus loin, nous pouvons voir que le sentier se divise en deux. Celui-ci était peut-être plus étroit avant mais s'est élargi à cause des passages répétés sur le bord du sentier.

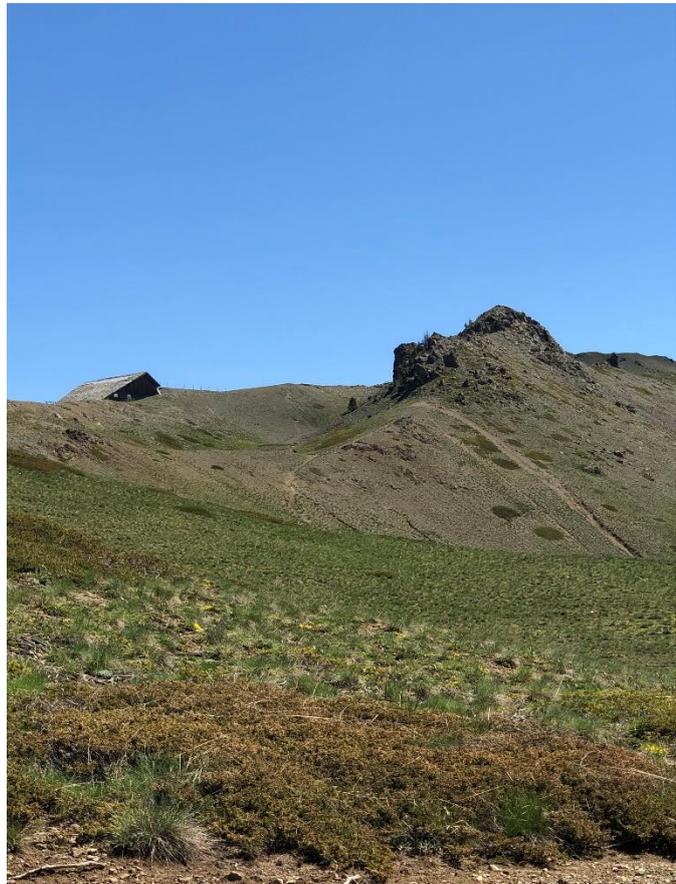
- **Zone numéro 25 :**

En arrivant au lac Gignoux, sous l'infrastructure du col Saurel nous observons deux grandes traces de passages. Celle-ci doit être empruntée par les motos ou VTTs.

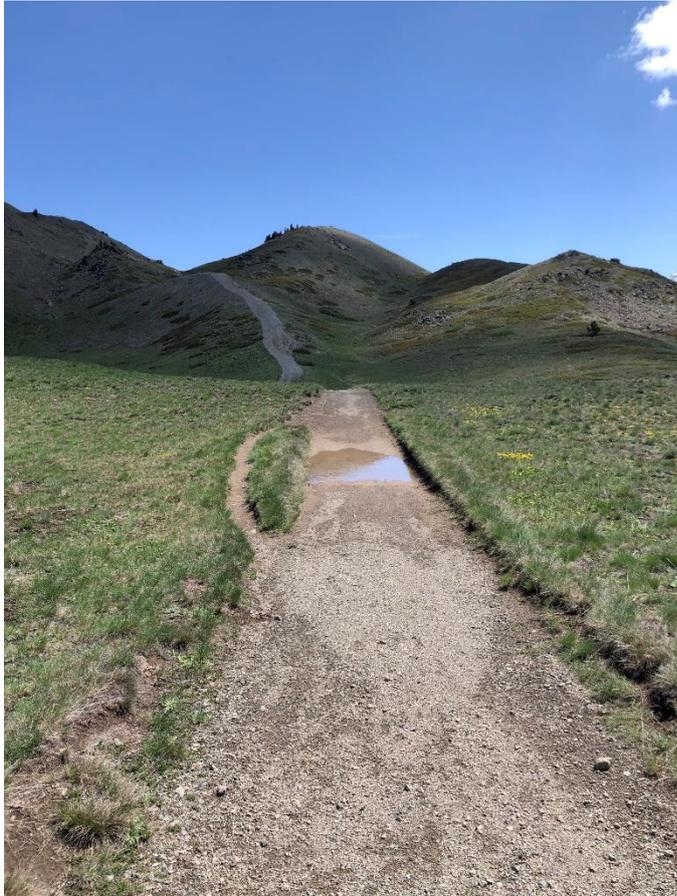
- **Zone numéro 26 :**

Ici, un petit chemin a été créé sur la gauche afin d'éviter la flaqué d'eau sur le chemin.

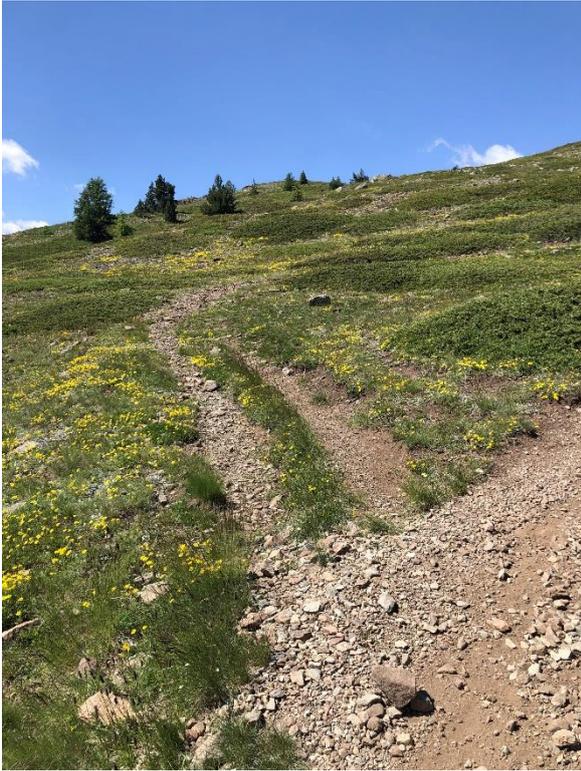
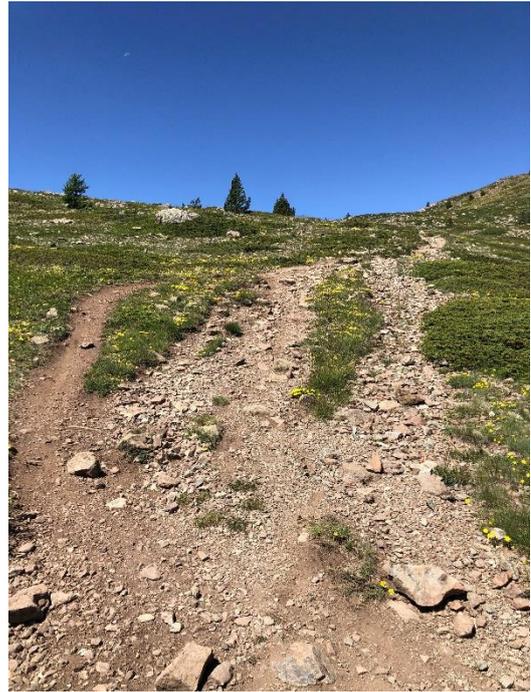
Coordonnées GPS : 44.89571163,6.74929878

À cet endroit, la zone est très abimé. Il y a beaucoup de traces de passages sauvages qui sont devenus des chemins.

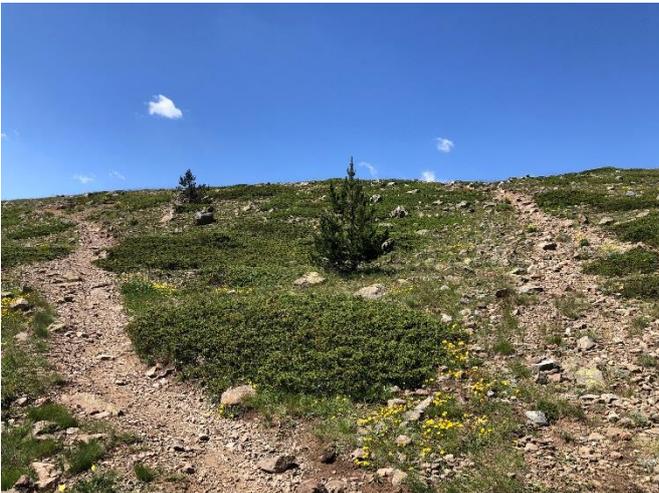
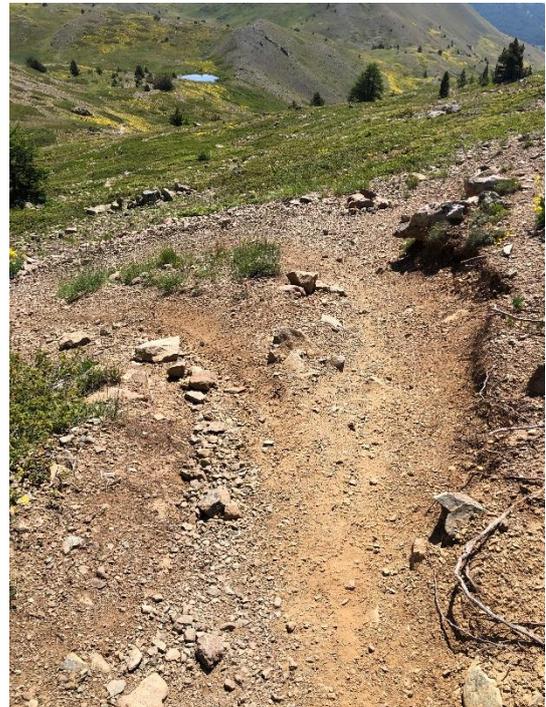
Coordonnées GPS : 44.8958682,6.7483861

Ici, nous observons que deux sentiers se sont créés, celui de droite n'étant pas le chemin principal. Le virage est également impacté, car celui-ci devait être trop serré ou trop caillouteux. Une trace de passage s'est donc ajoutée afin de l'élargir.

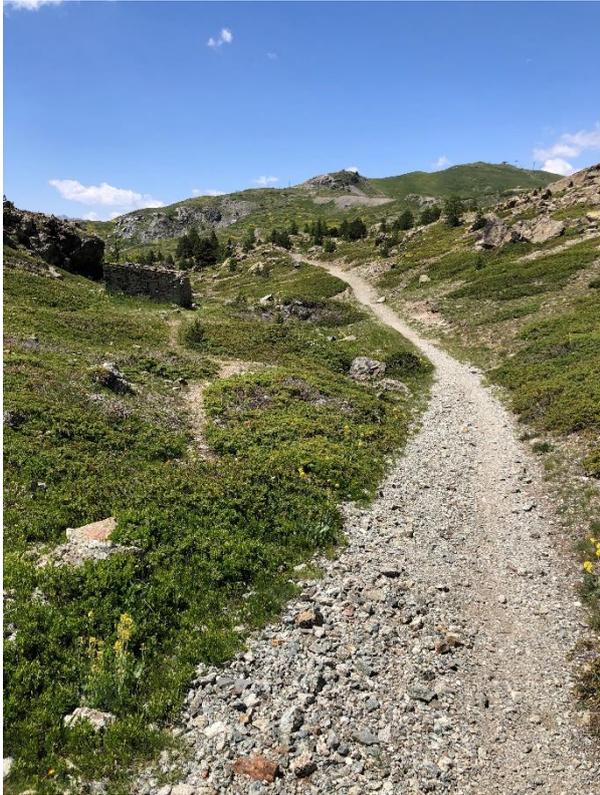
Coordonnées GPS : 44.8951373,6.7337571

A cet endroit, nous constatons un sentier sauvage sur la gauche du sentier.

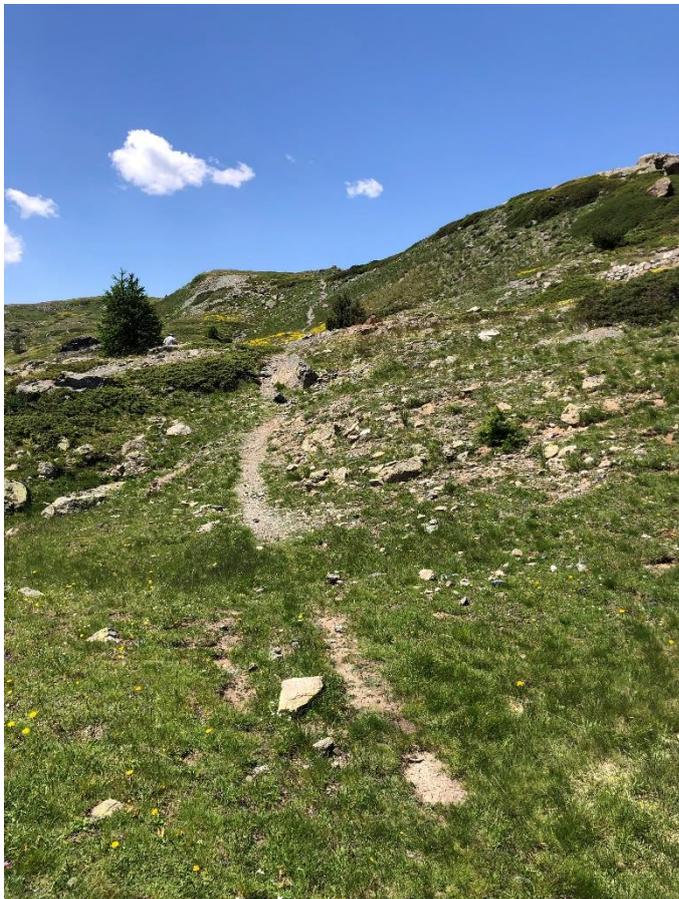
- **Zone numéro 5 :**

En arrivant au lac de Sagne Enfonza, nous observons deux traces de passage au bas de la photo.

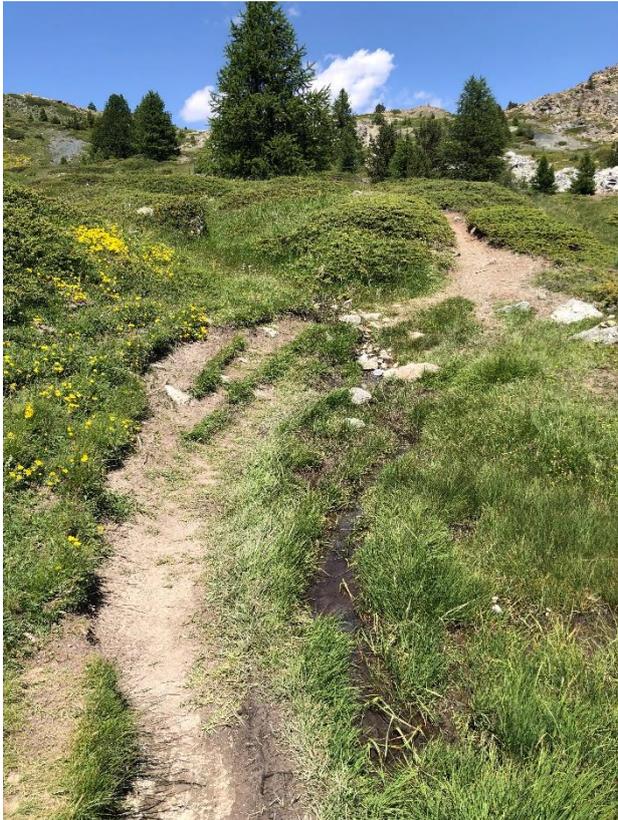
Coordonnées GPS : 44.8930074,6.7296252

Sur cette photographie, nous constatons qu'un endroit du sentier est plutôt abimé. En effet, 3 passages se sont créés.

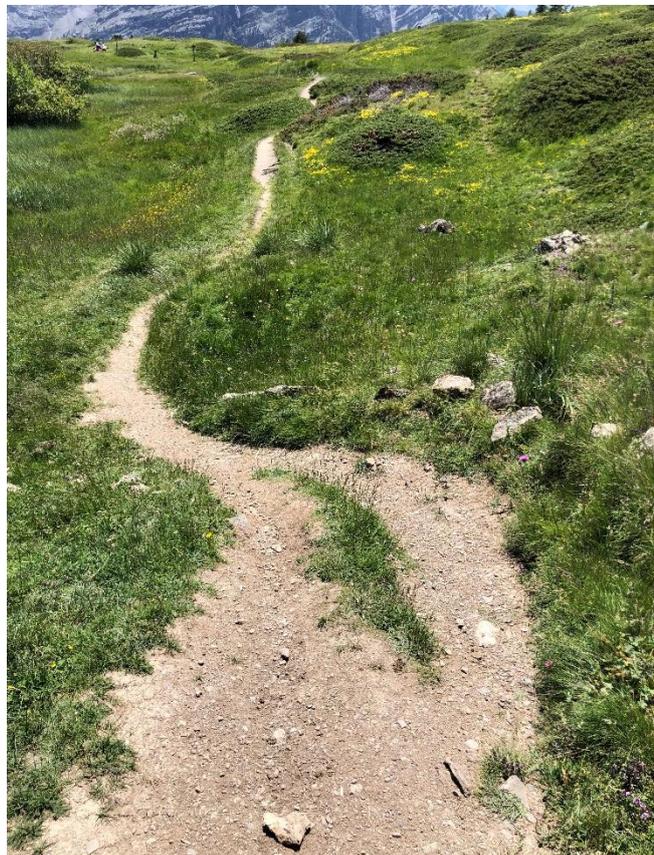
- **Zone numéro 6 :**

Ici encore une fois, un virage fait l'objet de deux passages bien distincts.

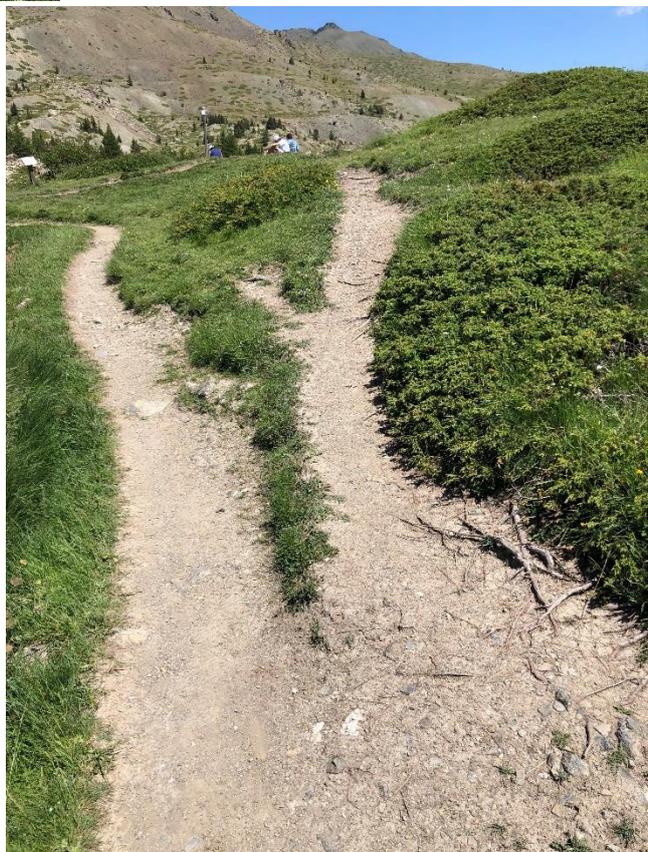
En passant le lac des Sarailles, nous constatons qu'une trace de passage s'est créée en direction du lac.

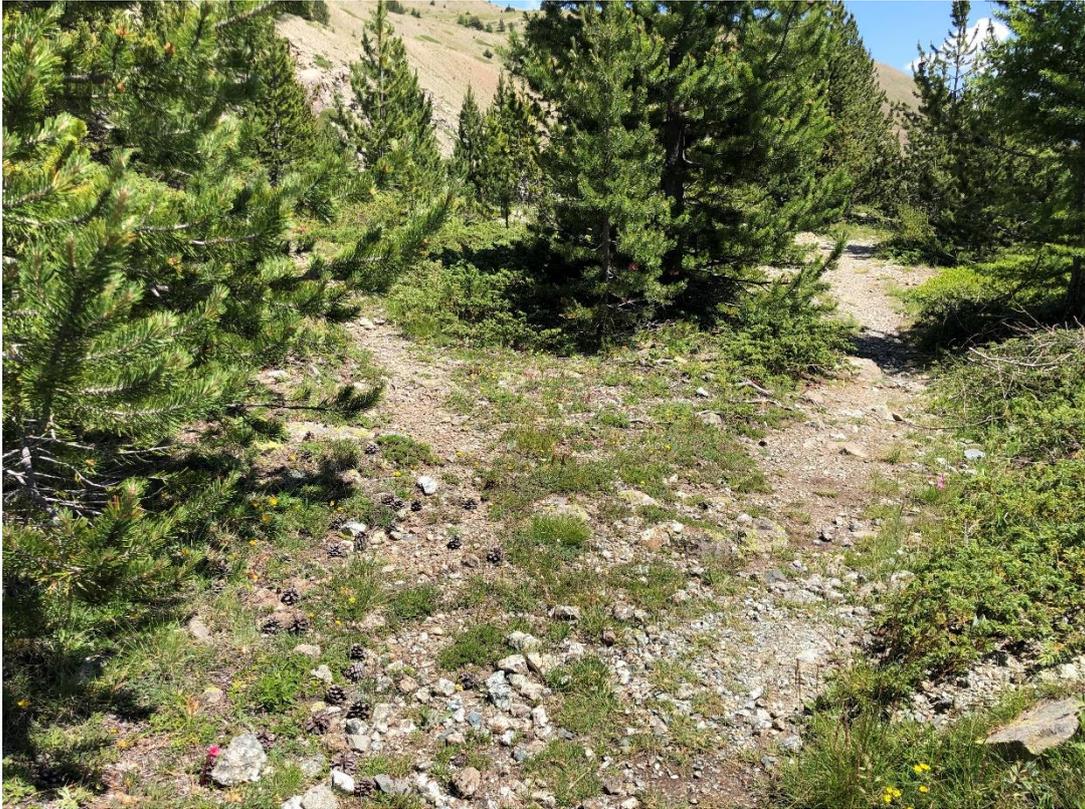
- **Zone numéro 9 :**

En reprenant le chemin qui commence sous le lac des Sarailles et en direction du lac Noir, nous arrivons à un endroit assez dégradé. Un deuxième chemin, sur la gauche, s'est créé.

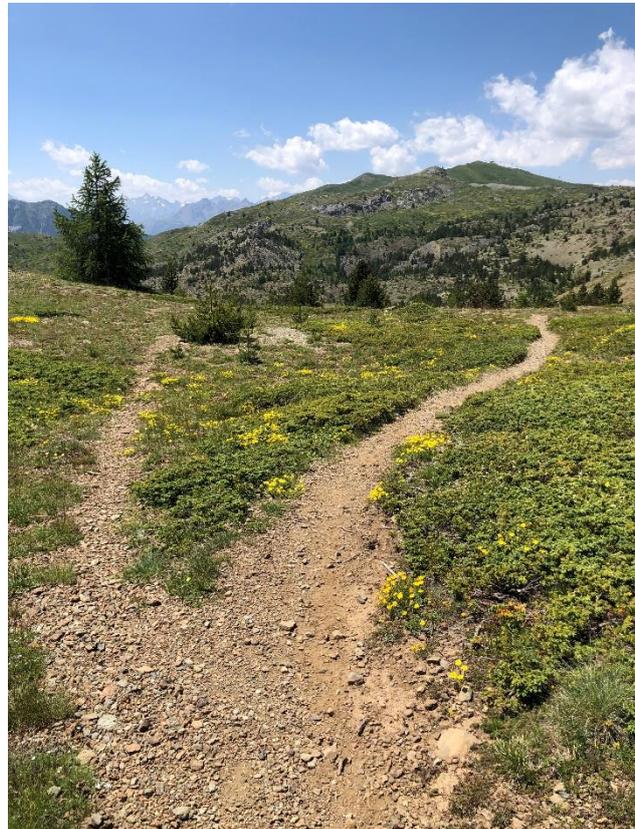
Ici, nous observons une trace de passage sur la gauche, qui ne mène nulle part.

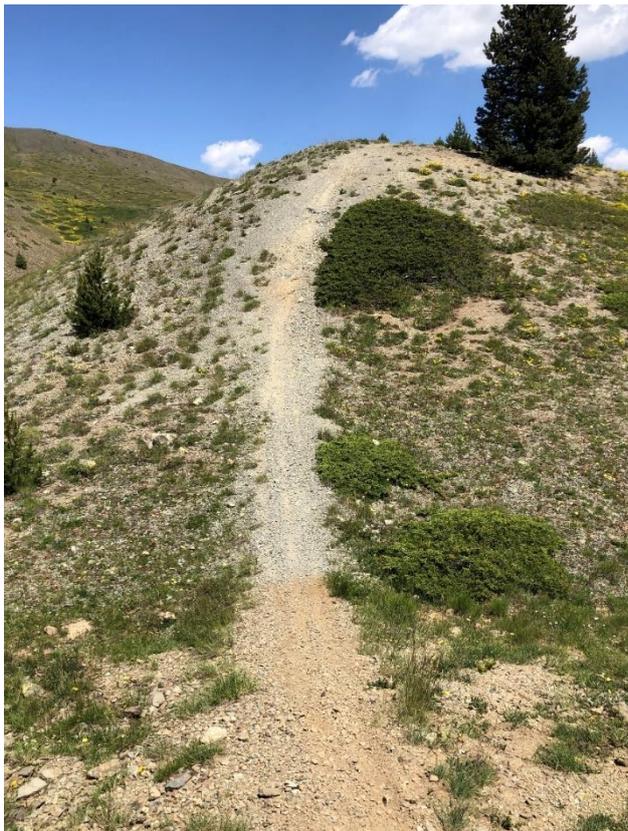
En arrivant au lac Noir, nous constatons un chemin qui ne semble être emprunté que par les VTTistes. En effet, cette montée (ou descente) est très pentue pour un randonneur. Plusieurs traces de VTT sont présentes.

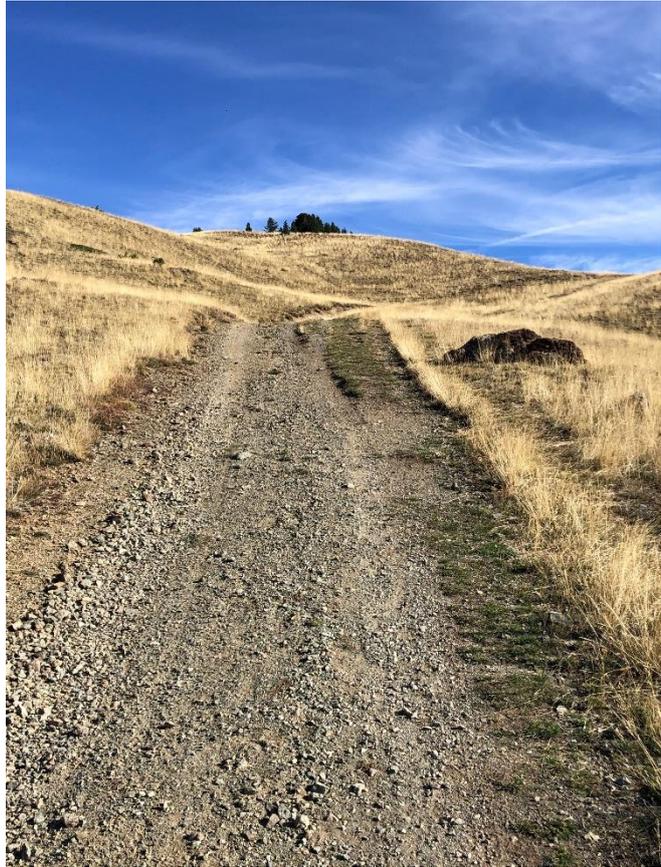
Nous observons que le sentier est bien trop large à ce niveau.

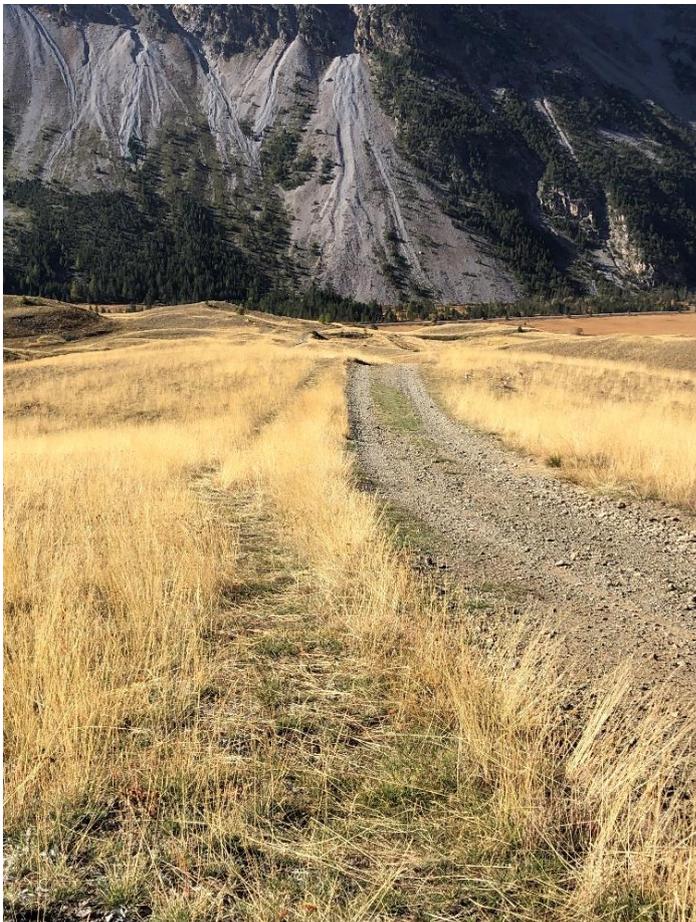
- **Zone numéro 2 :**

Sur la photo ci-contre, nous observons une trace de passage hors du sentier.

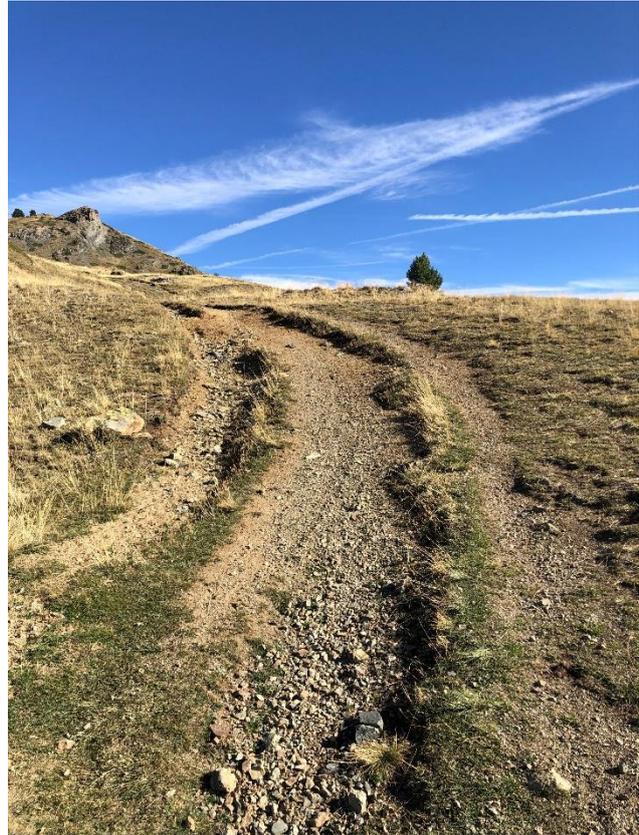
Un peu après le lac des Chiens, le sentier est à nouveau dégradé. Nous observons un prolongement du sentier sur la gauche, avec une trace de passage qui a raviné.

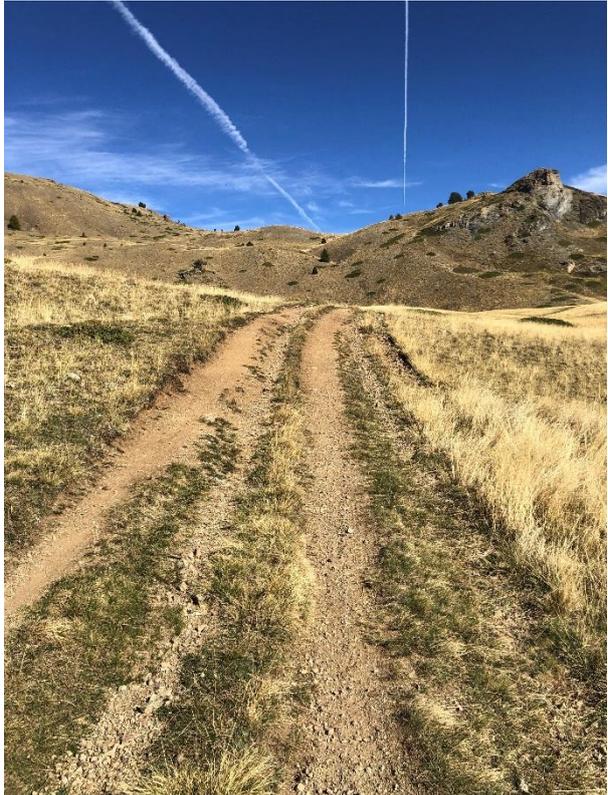
Coordonnées GPS : 44.8866252,6.7740184

Sur cette photo ci-contre, nous observons encore de nombreuses traces de passage sur le sentier, alors qu'elles n'ont pas lieu d'être. Nous en dénombrons 5.

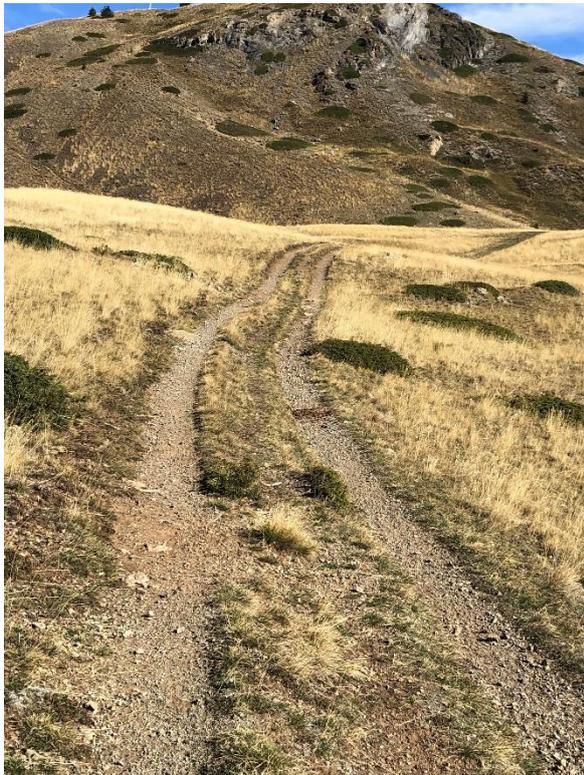
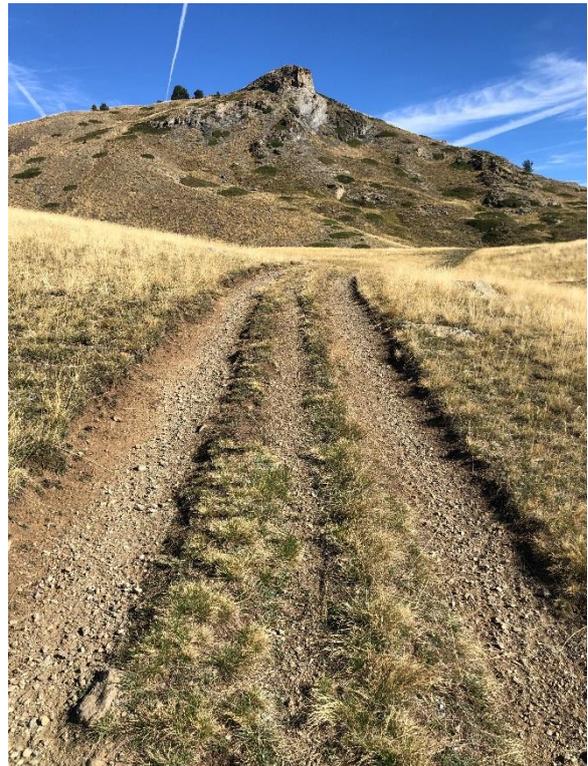
Coordonnées GPS : 44.8875425,6.7740353

Ici encore, le sentier est multiplié en 2, puis en 3 parties.

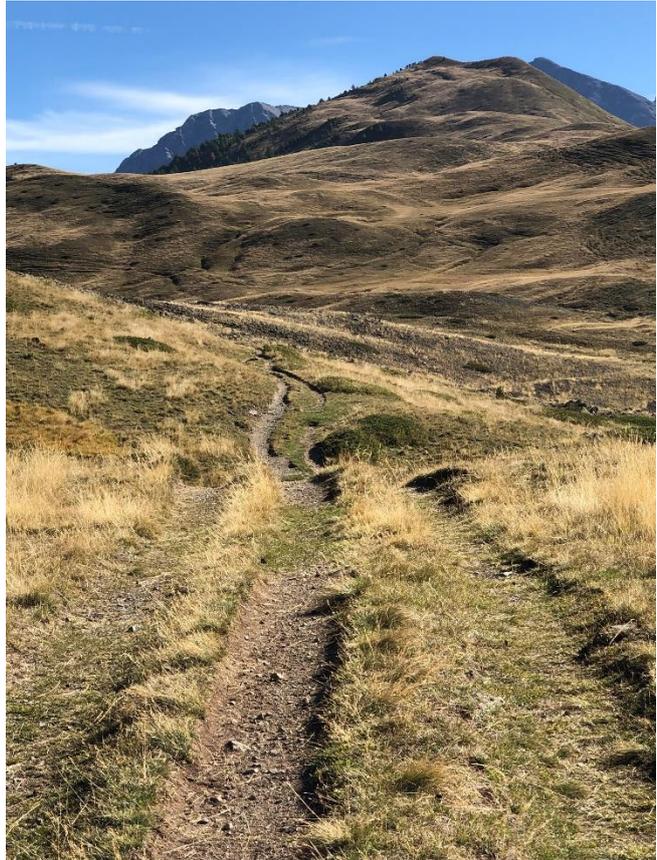
Au bas de la photo, nous voyons que le sentier est également en 3 parties, puis cela continue après la pente.

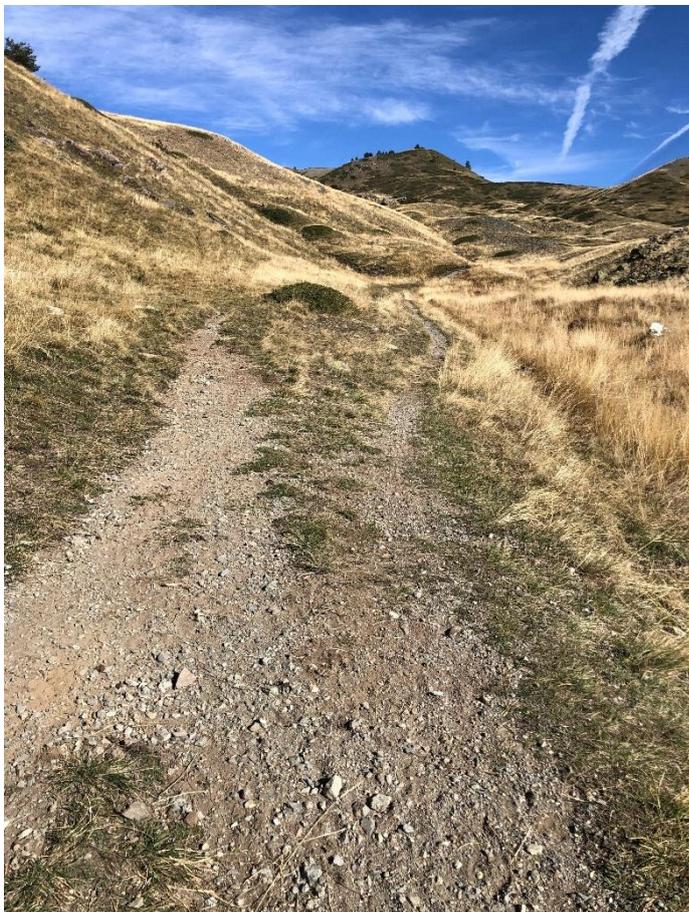
- **Zone numéro 8 :**

Sur la photo ci-contre, un chemin part sur la droite, et l'autre sur la gauche, alors qu'il ne devrait y avoir qu'un seul sentier.

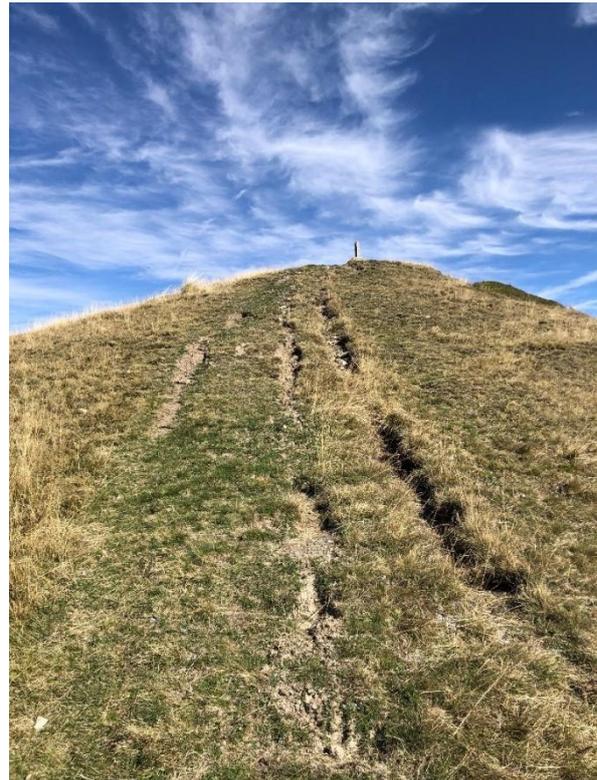
En arrivant au col Bousson, la montée jusqu'à l'une des bornes italiennes est très dégradée. Nous observons sur la photo ci-contre trois traces de passage, dont deux qui ont beaucoup raviné.

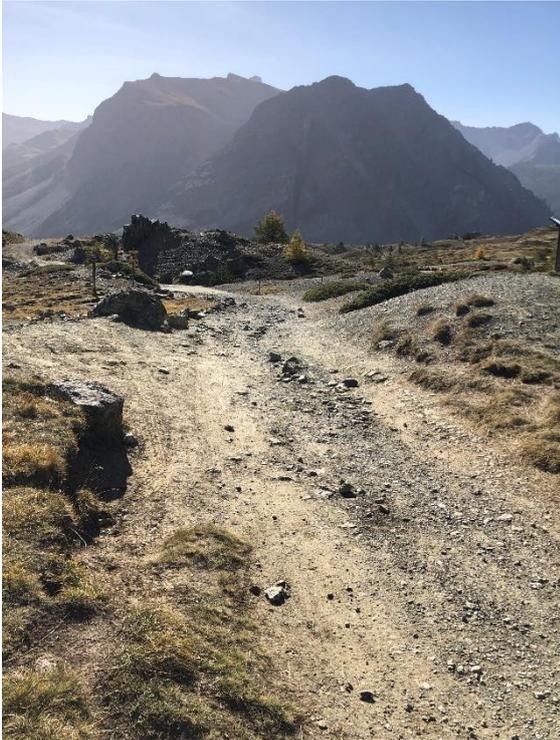
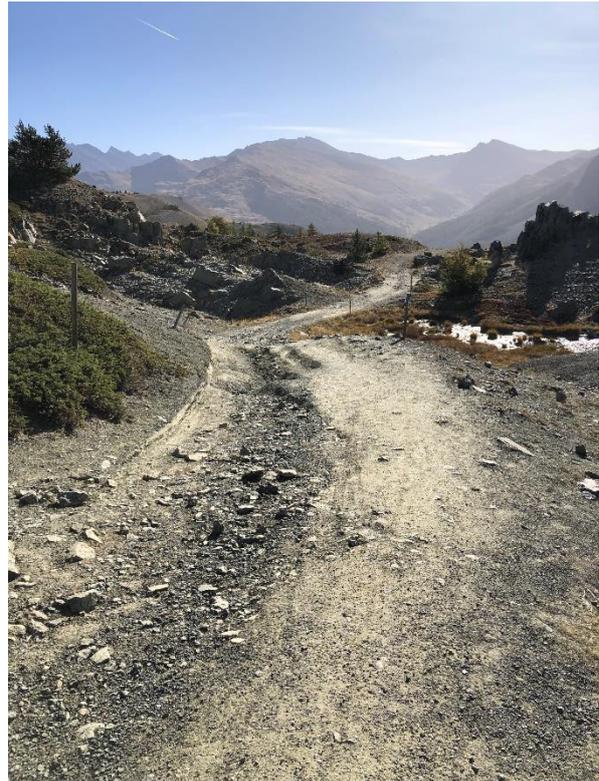
Coordonnées GPS : 44.8948908,6.7281666

Au niveau de la cabane des douaniers, le sentier est très élargi et abimé. Cela est dû au passage réguliers de VTT et de randonneurs, mais également de véhicules motorisés.

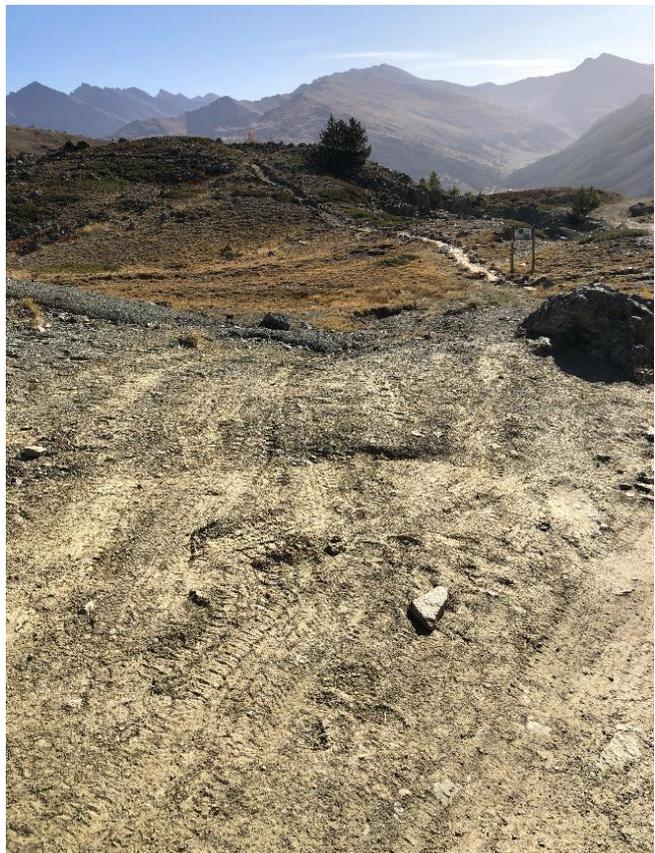
Un peu plus loin, toujours à l'endroit où les sentiers se croisent sous la cabane des douaniers, le chemin est encore très élargi et abimé. Nous observons des traces de roues, qui peuvent provenir de VTT ainsi que de véhicules motorisés.

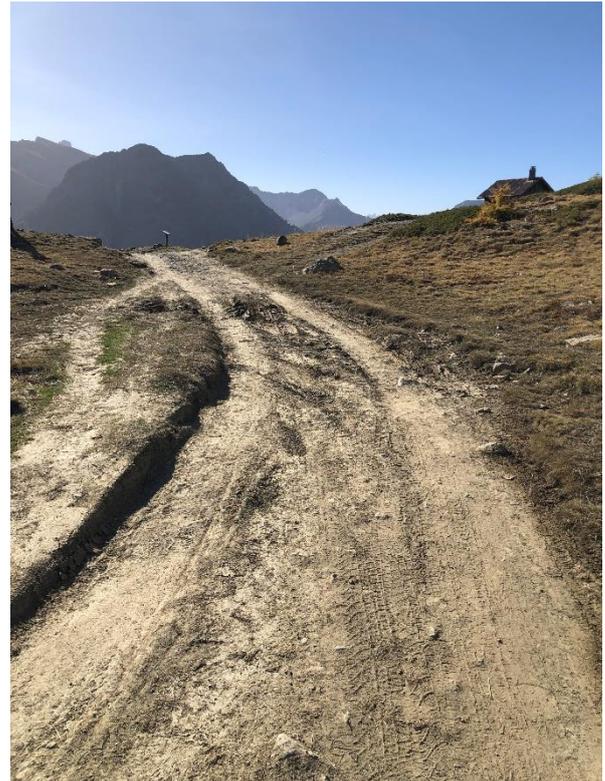
Coordonnées GPS : 44.8954509,6.7276255

Un peu plus loin

En marchant en direction du lac de Sagne Enfonza, le sentier n'est pas en très bon état comme en témoignent les photos ci-dessus.

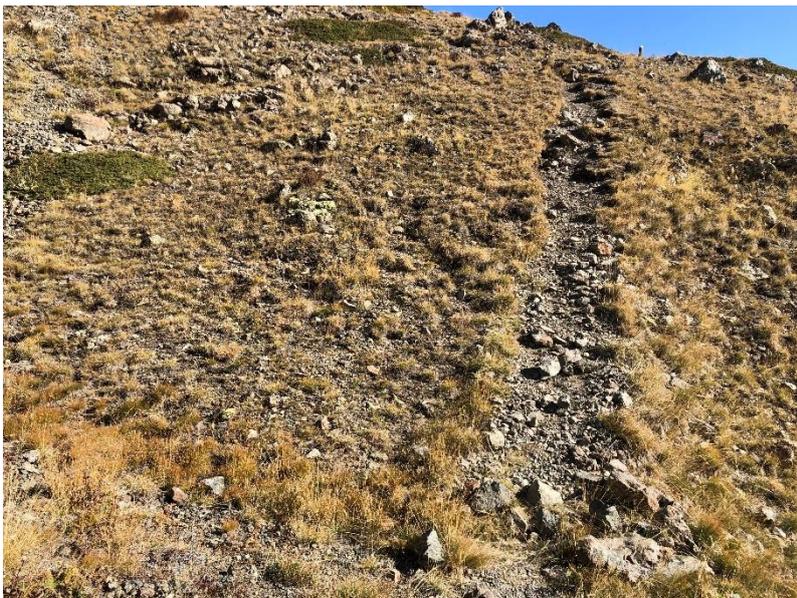
- **Zone numéro 4 :**

Durant l'ascension du Chenaillet, nous observons une première trace de sentier sauvage qui coupe un virage. En effet, le sentier passe en perpendiculaire de ce chemin sauvage, et effectue un virage sur la droite, qui arrive en haut de ce passage.

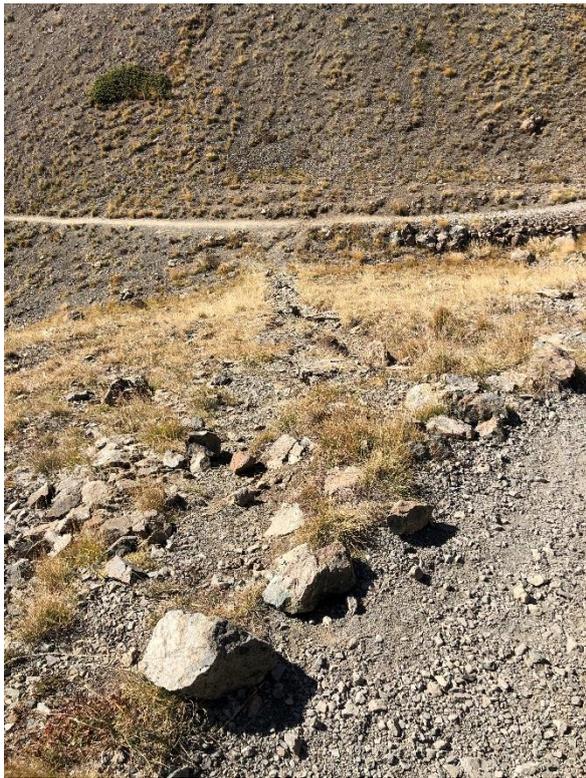
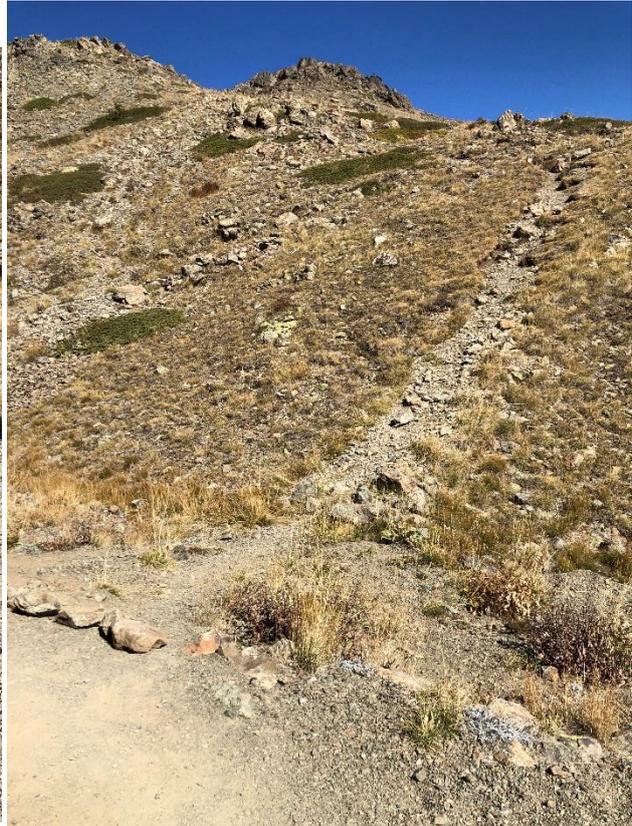
- **Zone numéro 5 :**

Vue d'en haut

Vue d'en bas

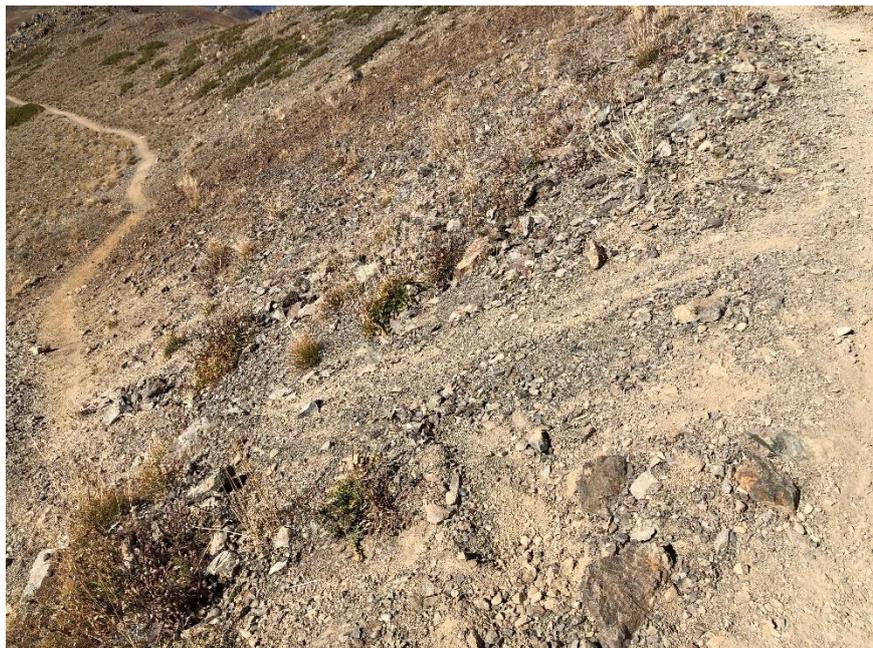
Sur cette photo ci-contre, nous voyons le sentier balisé tout à gauche et tout à droite de la photo. Une marque de passage est visible, encore une fois afin de couper le virage.

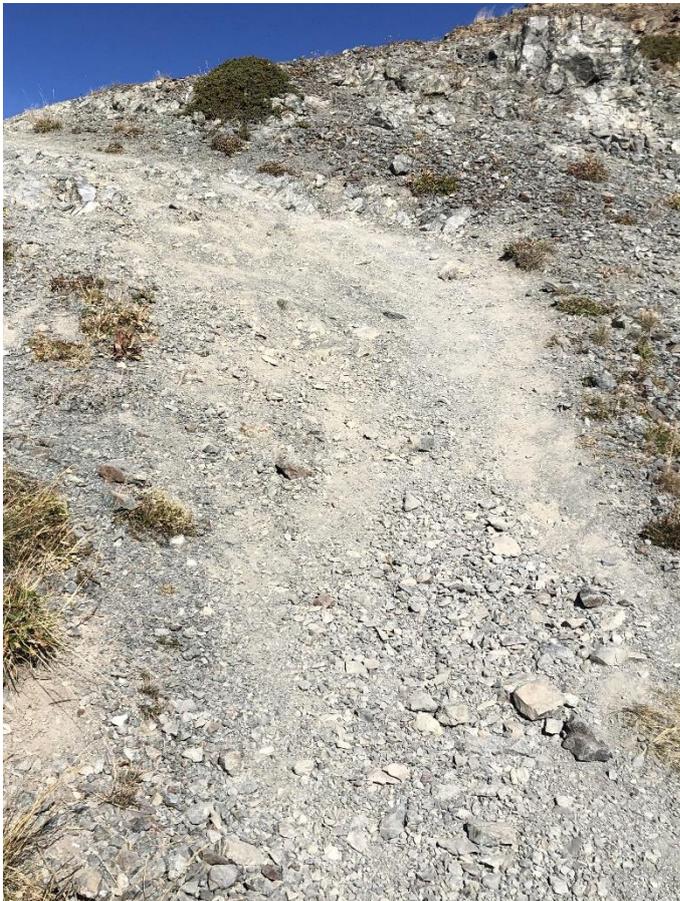
- **Zone numéro 8 :**

En arrivant en haut du Chenaillet, dans la dernière série de petits virages, un de ceux-ci a été très élargi.

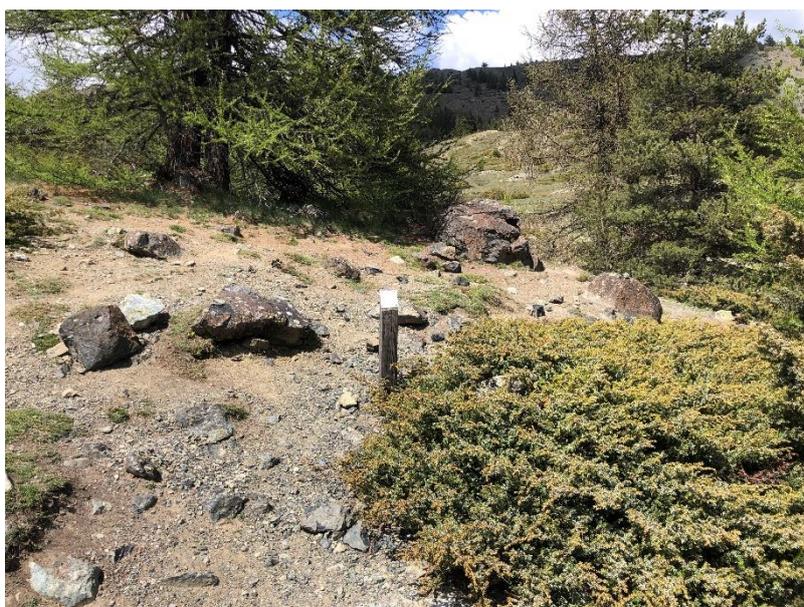
Coordonnées GPS : 44.8816978,6.7433768

En montant au lac des Sarailles, toute une zone a été très abimée. En effet, il n'y a plus de couvert végétal.

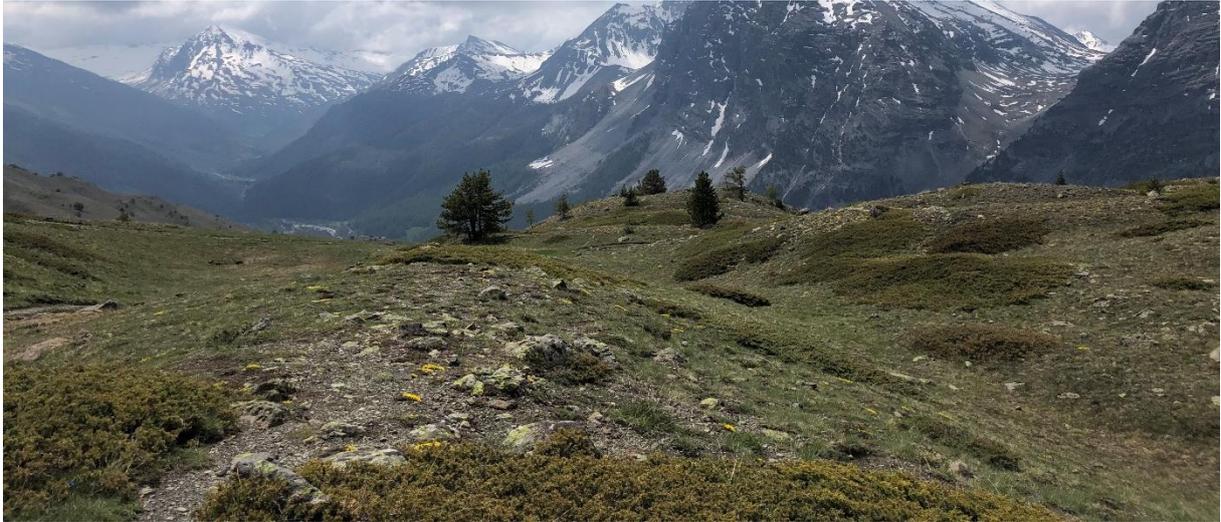
Coordonnées GPS : 44.8929495,6.7520267

Ici, pas très loin du lac Noir, la zone est également dépourvue d'espèces floristiques sur un seul endroit.

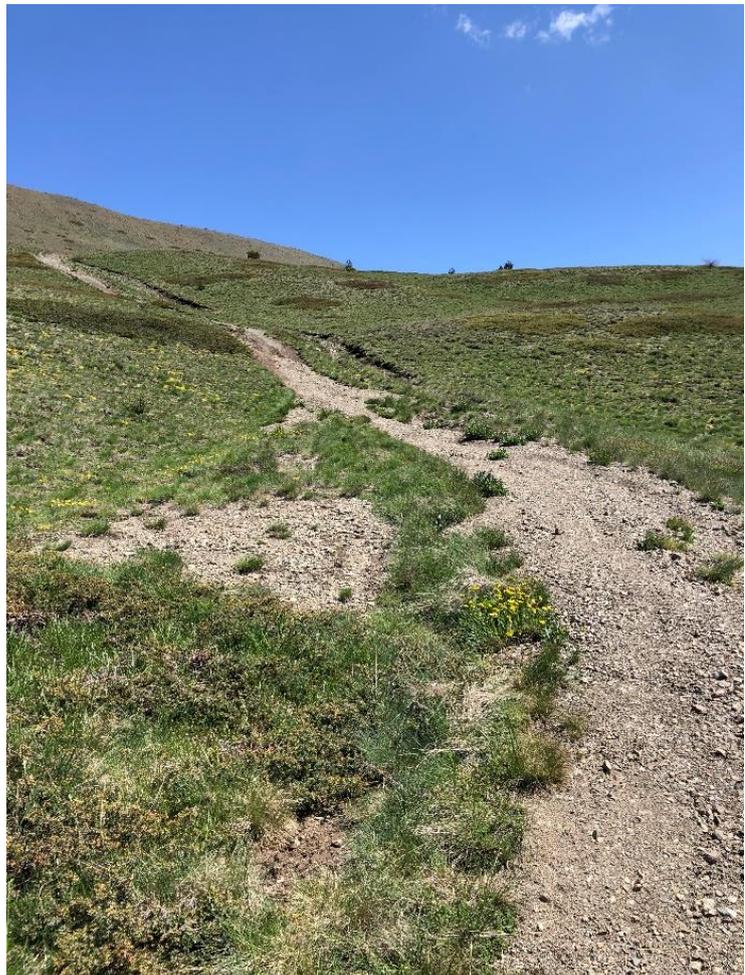
Ici encore, à côté du chemin, un endroit est dépourvu de flore.

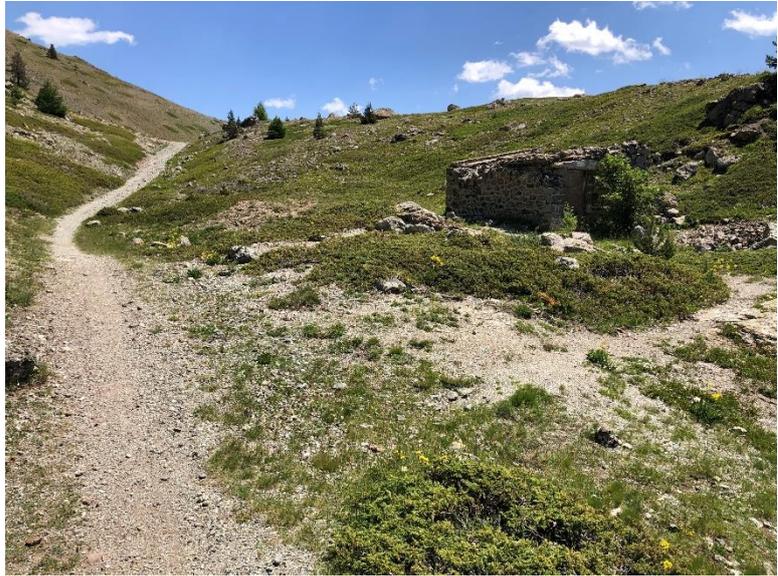
Au bord du sentier, nous retrouvons une fois de plus une parcelle de nature dégradée avec le sol à nu.
