## **Versant sud du Massif Chenaillet – Charvia**

**Du lac de Sagne Enfonza au col Bousson**

### **Constat des dégradations sur les sentiers**

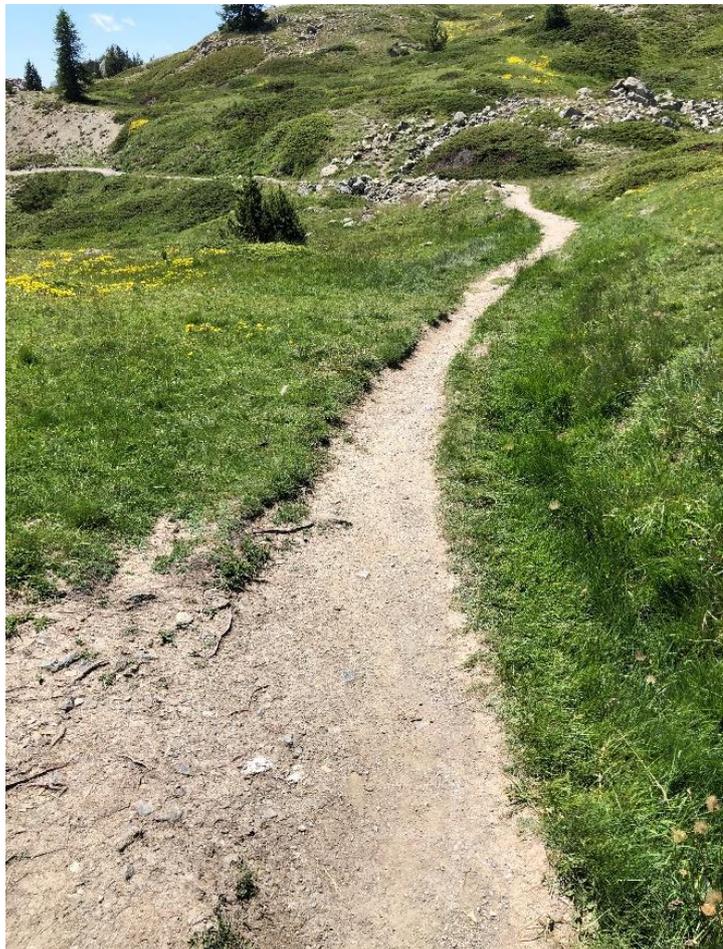
Juste en dessous du lac des Sarrailles, au bord du sentier, nous retrouvons une zone appauvrie en flore.

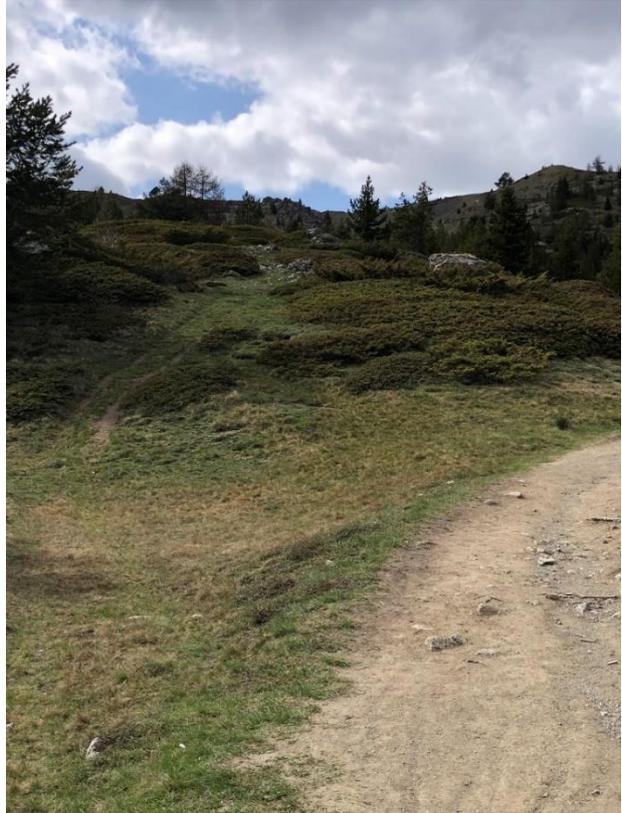
Nous avons également constaté des traces de passage de quad, comme nous pouvons le voir sur la photo ci-contre.

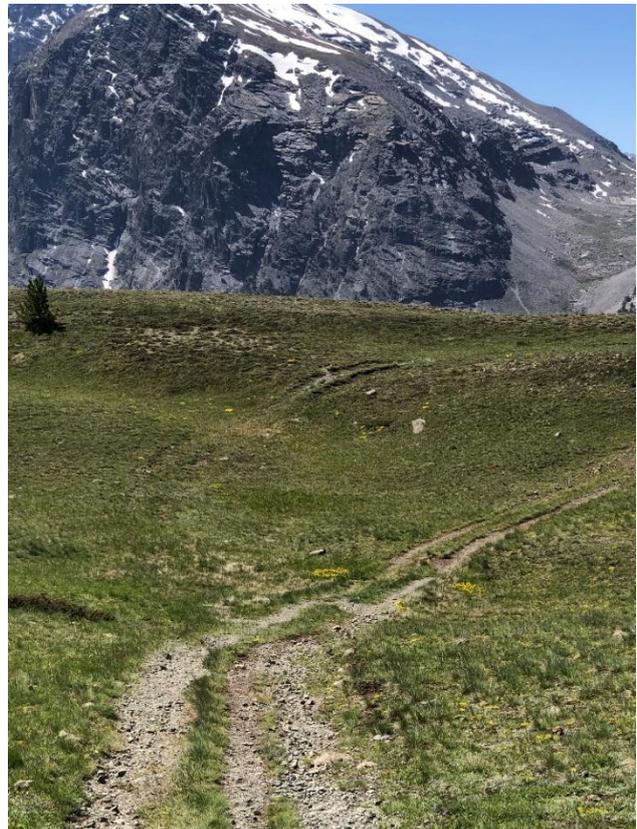
Cette photographie est la même que la zone 23 du constat des dégradations sur ce même sentier. En effet, sur la gauche du sentier, des traces de passage de quad sont présentes.

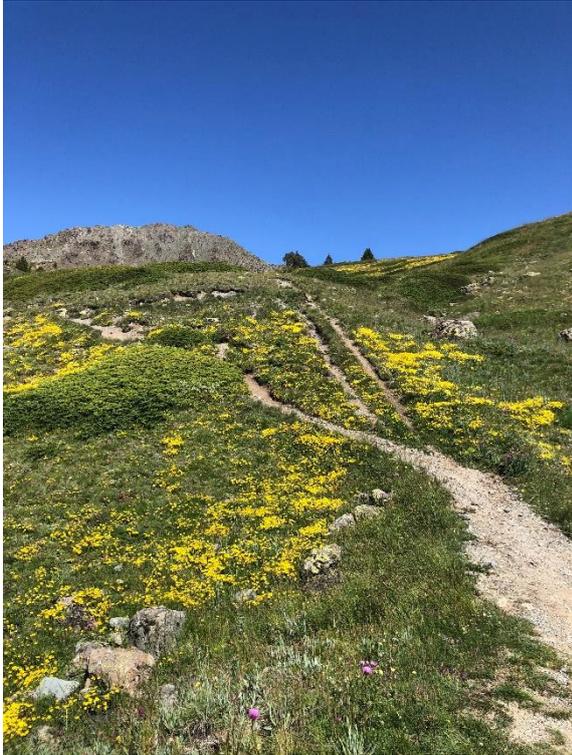
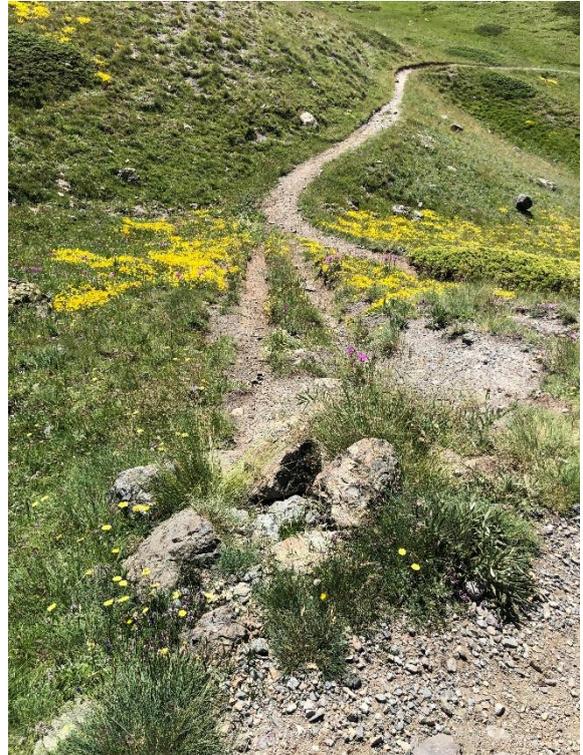
Sur le sentier qui continue après le lac Noir, nous observons une trace de passage qui monte au-dessus du sentier. Des pierres ont l'air d'avoir été positionnées afin que plus personne ne passe.

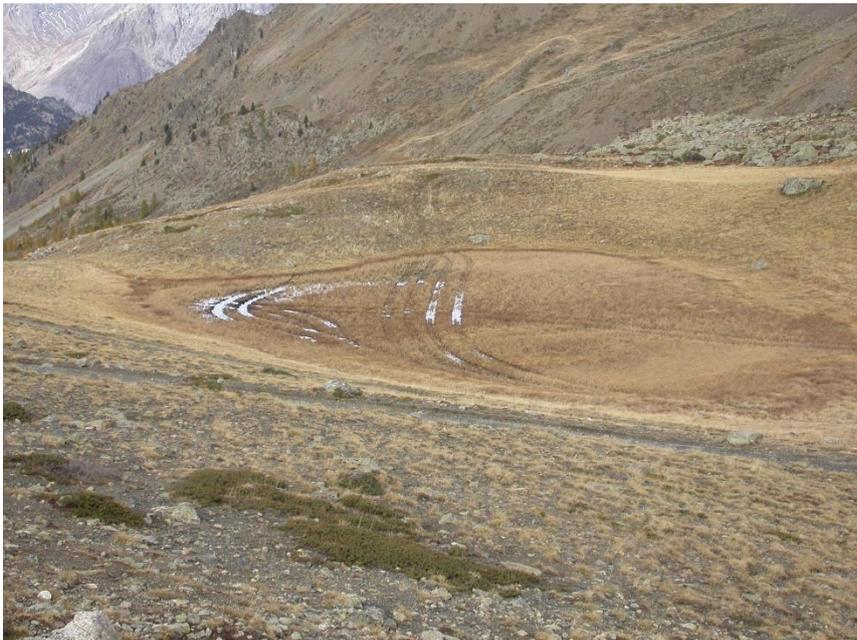
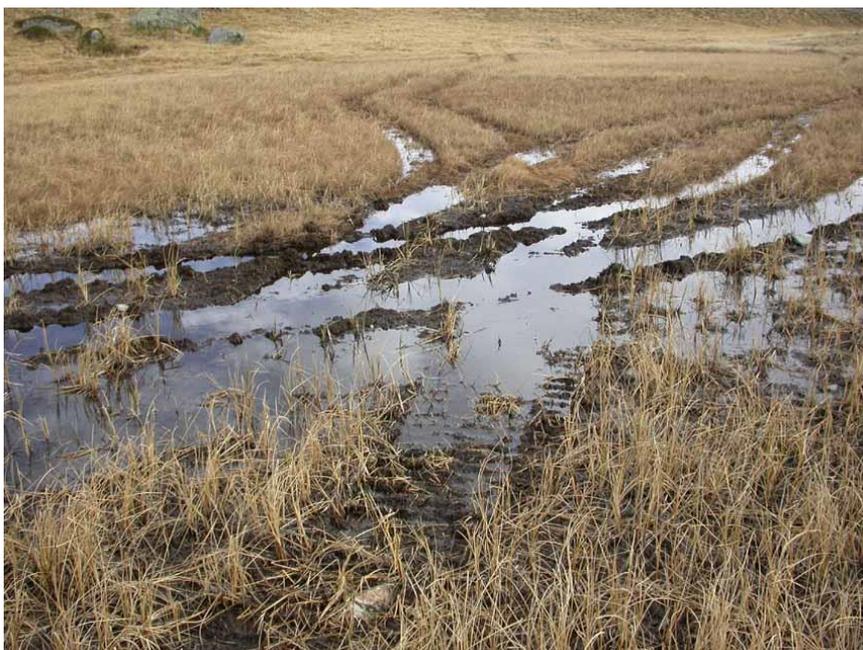
Ces photos ont été prises en 2003. Nous voyons très bien sur les photos ci-dessus et ci-contre les traces de roues.

Le lac de Sagne Enfonza en a été bien sûr impacté.

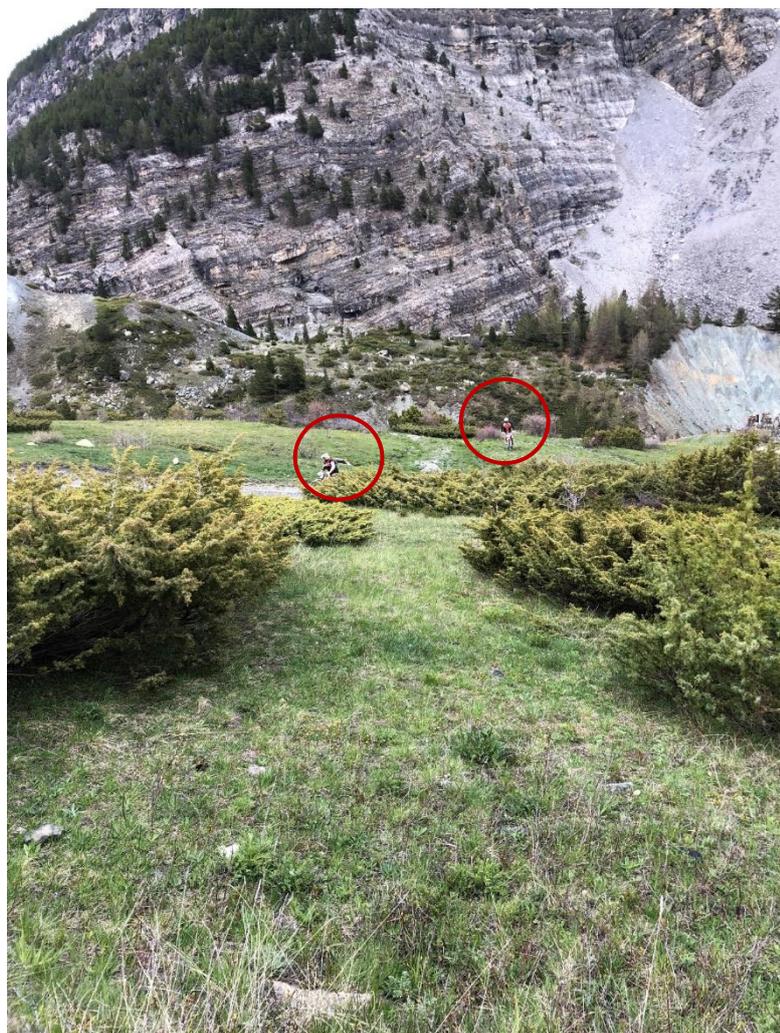
Des motocross ont également été observées à plusieurs reprises sur le Chenaillet. Les utilisateurs de celles-ci n'empruntent pas toujours les sentiers, ce qui dégrade fortement le sol, et donc le milieu naturel.

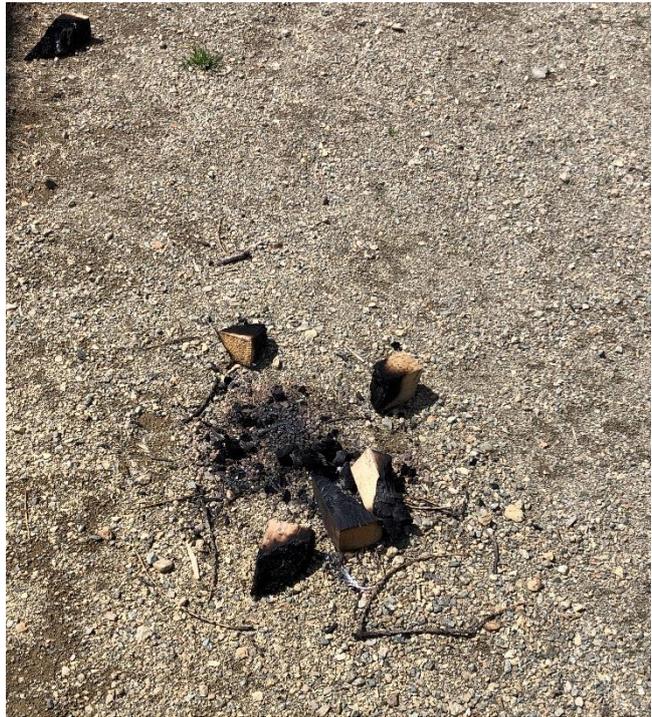
Coordonnées GPS : 44.9002957,6.7671542

Au bord du lac Gignoux, le reste d'un feu camp a été constaté, le jour de la visite sur site, le 15 juin.

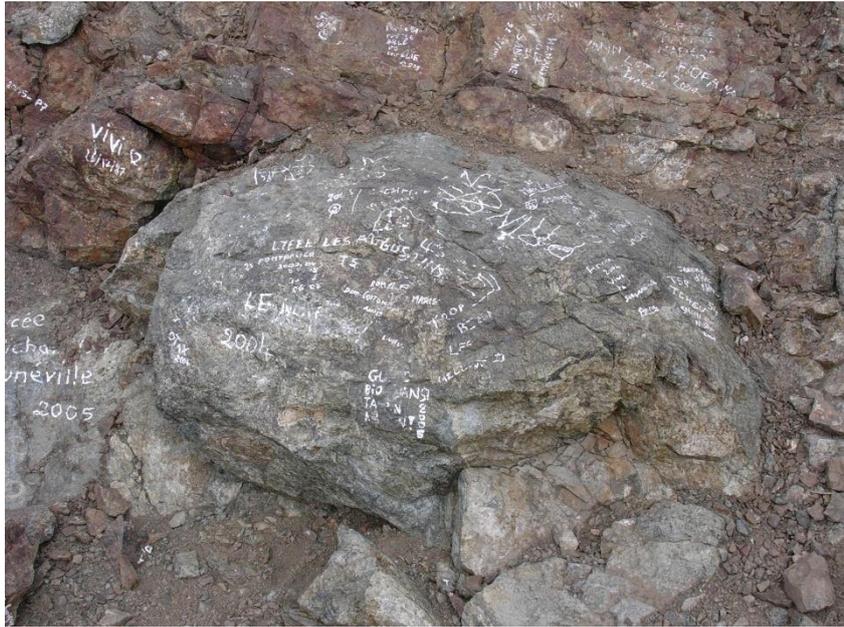
En 2007, certaines roches du sommet du Chenaillet ont été taguées, comme nous pouvons le voir sur la photo ci-contre.

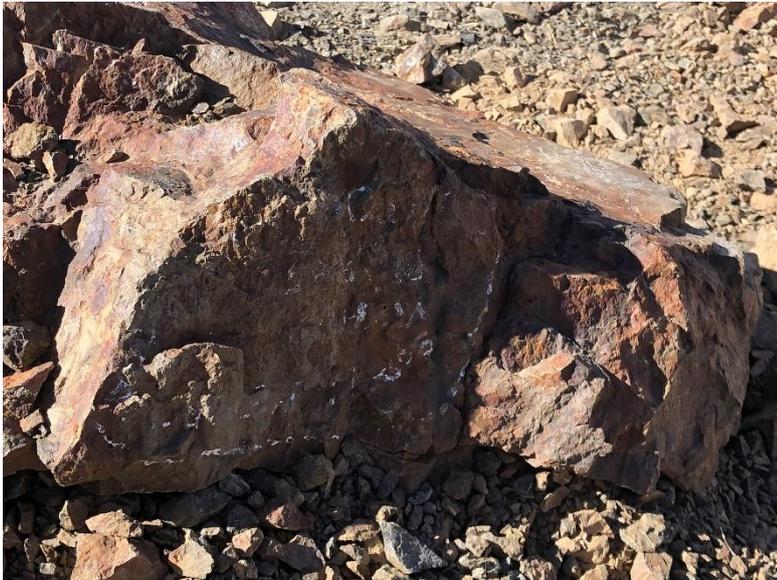
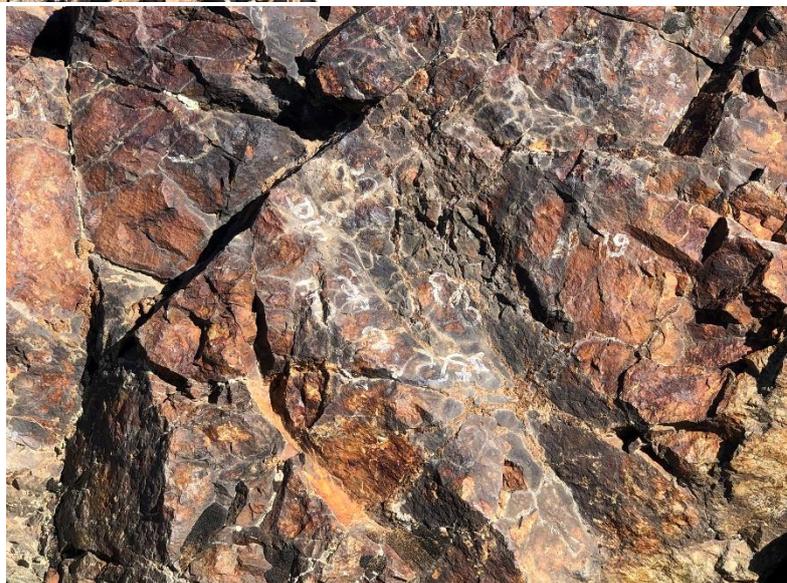
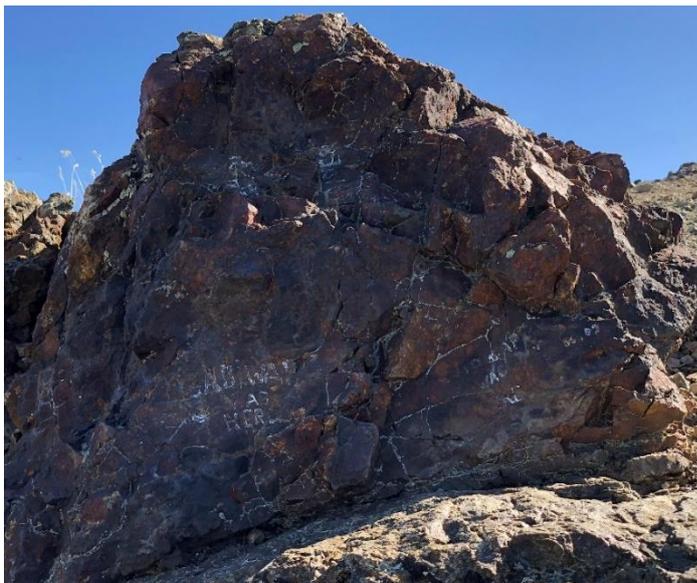
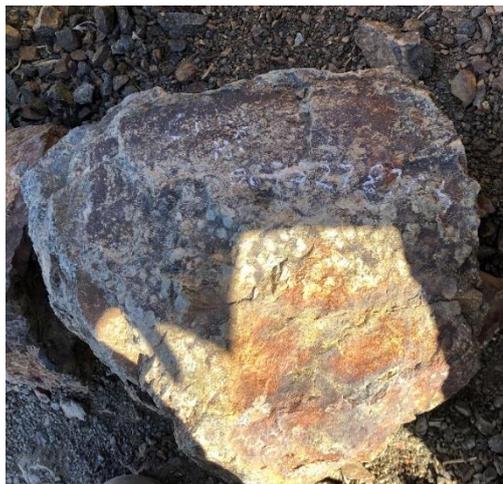
Lors de la visite au Chenaillet le 10 octobre 2023, voici les photos qui ont été prises des roches du sommet du Chenaillet (photos ci-contre et ci-dessous) :

Les tags semblent s'être un peu effacés avec le temps, mais les roches sont toujours marqués, après 16 ans.

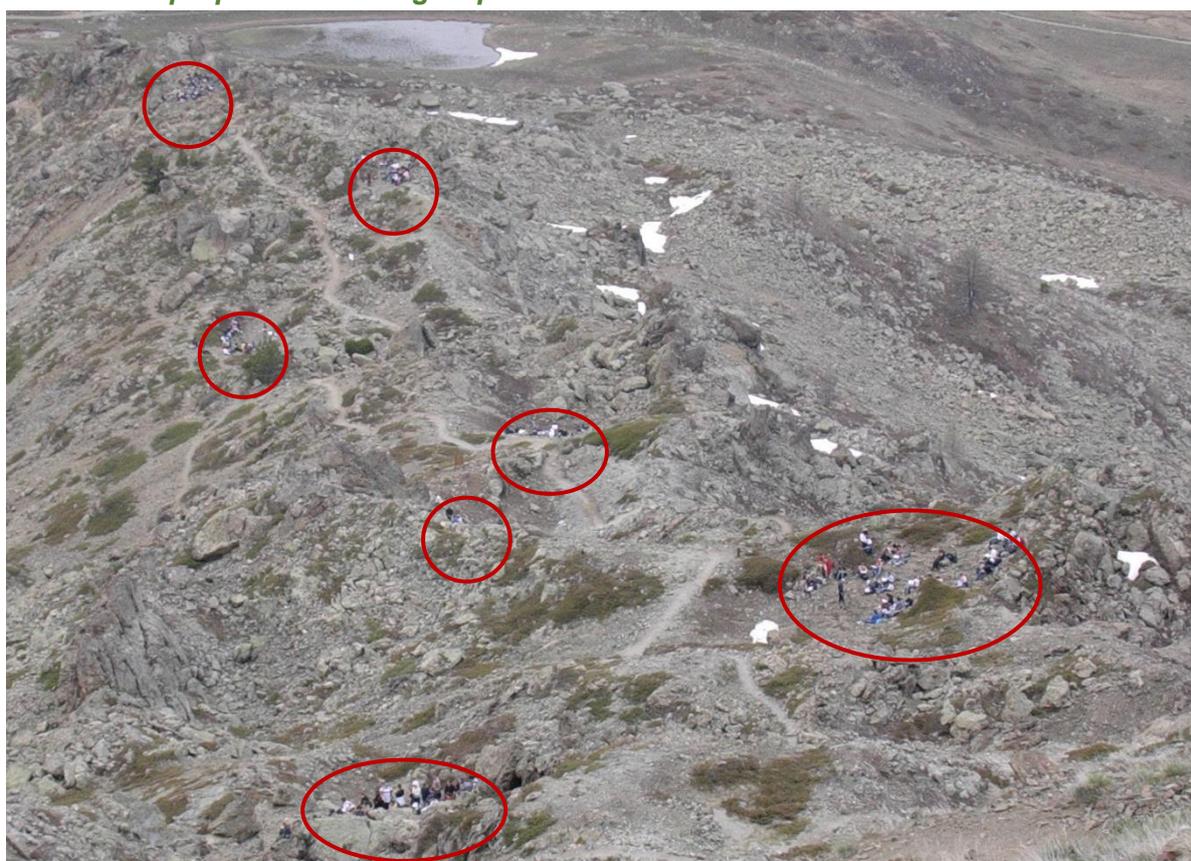
L'éparpillement des groupes scolaires ont été constatés au départ du sentier montant au Chenaillet.

Sur la photo ci-dessus, nous constatons 7 groupes différents, dispersés dans les éboulis.
